**UNIVERSITA' DEGLI STUDI DI GENOVA**  
FACOLTA' DI INGEGNERIA

*P.180 main wing anti-ice system:  
analysis and improvements*

This study was carried out within the product support engineering unit of Piaggio Aero, and it is part of the activities for continuous improvement of safety, performance and reliability of the aircraft produced by the company.

One of the aims of this work is to understand the reasons of the damages found during inspections, on the main wing anti-ice system.

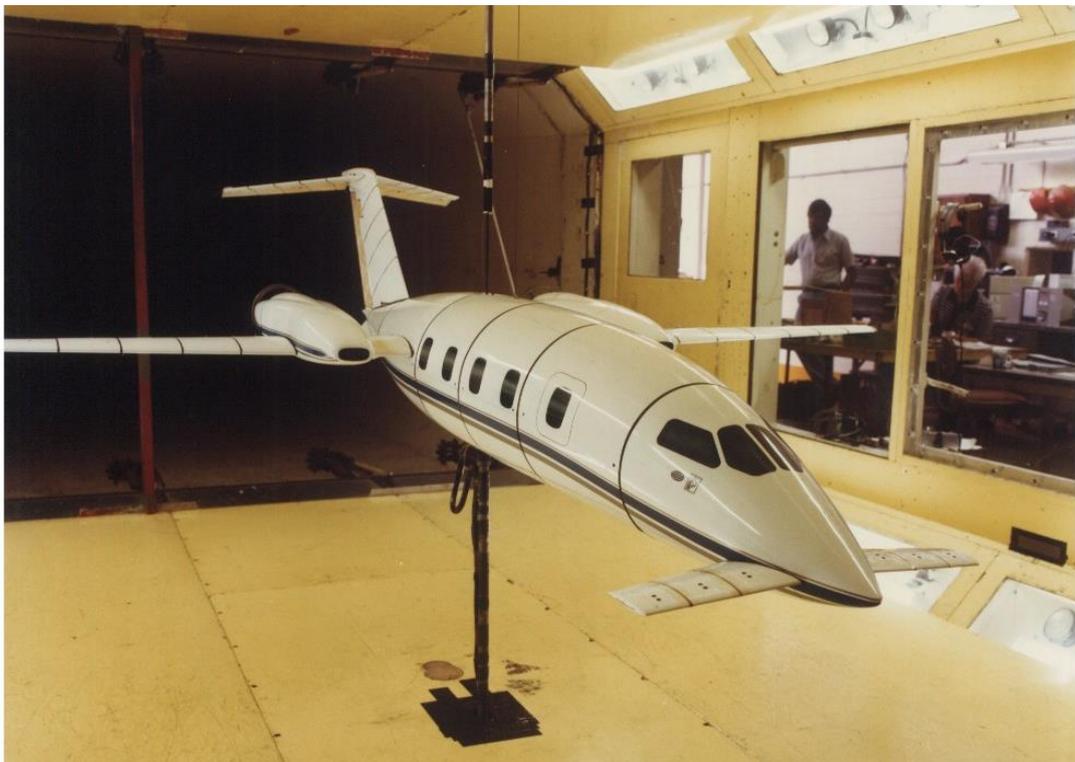
**Figura 1.8** Modello aeroelastico del P.180

1984 venne realizzato il modello aeroelastico (modello che simula oltre all'aerodinamica del velivolo anche la rigidità strutturale, la distribuzione delle masse e gli effetti giroscopici di motori e delle eliche) in scala 1:5.7, il quale venne successivamente testato nella galleria aeroelastica della Boeing a Seattle. Queste prove, rare in campo commerciale, avevano l'obiettivo di assicurare che l'innovativa configurazione del P.180 non presentasse problemi di instabilità aeroelastica (quali il *flutter*). Venne perciò determinata la frequenza naturale di vibrazione della macchina ed in galleria aeroelastica si svolsero prove critiche in proposito. I risultati furono soddisfacenti, la comparsa di problemi di instabilità si osservò a velocità ben maggiori rispetto a quelle raggiungibili dal velivolo. Conclusa questa ultima sessione, il quadro sui dati sperimentali preliminari risultava oramai completo.

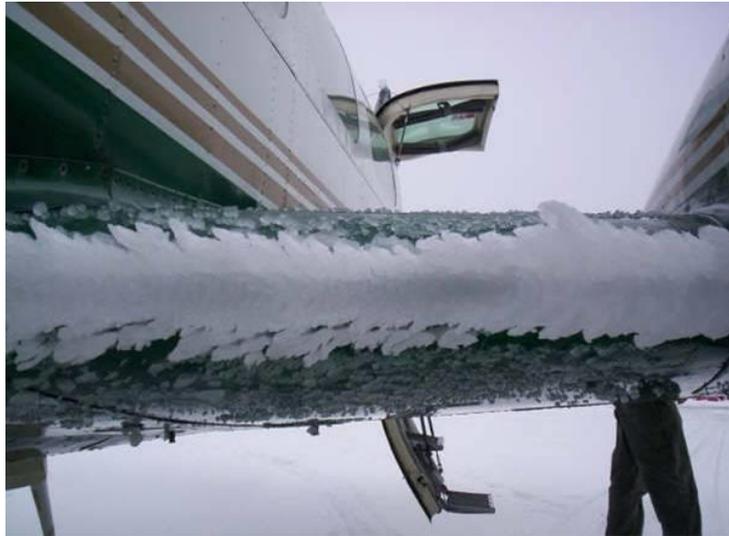
**Fig.2.1** Formazione di ghiaccio sulla superficie alare

Il ghiaccio rappresenta per l'aeroplano una seria minaccia durante il volo; infatti il suo accumulo sulle superfici del velivolo, in special modo su quelle alari, modifica la dinamica dei flussi arrivando a compromettere, di fatto, la capacità dell'ala di generare una adeguata forza di portanza ed incrementando drasticamente la forza resistente. L'accumulo di ghiaccio interessa in particolare tutte le superfici frontali esposte al flusso. Studi in galleria del vento hanno dimostrato che uno strato di ghiaccio di spessore e rugosità pari a quelle di un foglio di carta abrasiva, genera una diminuzione della portanza sino al 30% ed un aumento della resistenza sino al 40%.

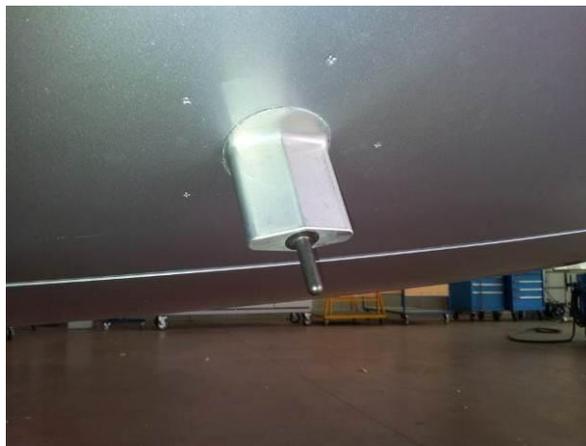
**Fig.2.2 Sonda per il rilevamento della presenza di ghiaccio**

Il sistema di rilevazione principale è costituito da una sonda posta nelle vicinanze del portello destro del vano carrello anteriore, sotto l'ala anteriore. La sonda è fornita di uno stelo metallico messa in vibrazione da un oscillatore interno. In caso di accumulo di ghiaccio, la frequenza di vibrazione dello stelo varia, ed arrivati ad un valore che segnala un accumulo di 0.5 mm di spessore, la sonda invia un segnale alla *Monitor Box* e contemporaneamente al segnalatore luminoso "ICE" del pannello *Master Warning* (MWN) in plancia di comando. Negli istanti successivi, un riscaldatore interno alla sonda si attiva, sciogliendo il ghiaccio accumulato e preparandola ad un nuovo ciclo di misura.

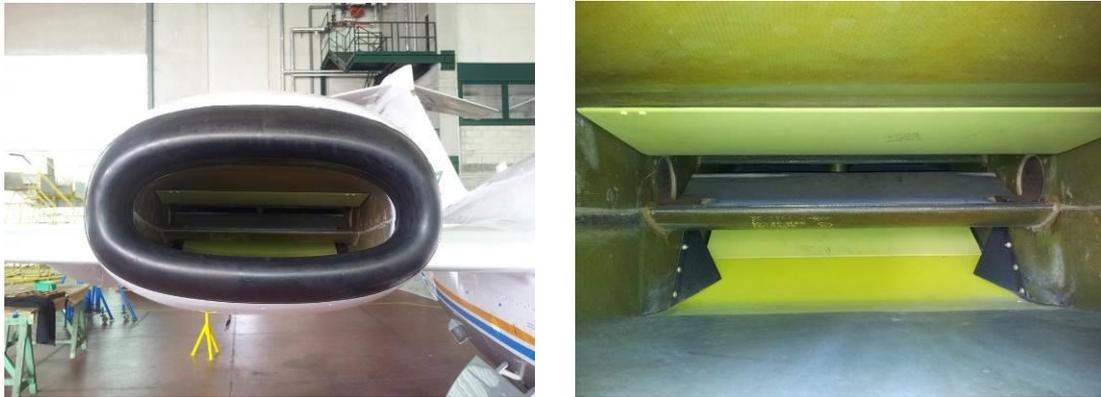
**Fig.2.5 Presa d'aria motore e sistema interno di separazione inerziale**

All'interno della presa d'aria principale della gondola motore è installato un sistema di separazione inerziale. Esso è costituito da due paratie mobili, associate ad un portello di scarico (*bypass door*), azionati da un attuatore elettromeccanico attraverso opportuni

leveraggi interconnessi. Una volta azionato il sistema, la geometria del condotto di aspirazione del motore varia, in modo tale da riuscire a separare la traiettoria dell'aria da quella delle particelle di acqua/ghiaccio, che vengono così espulse attraverso un'apposita apertura situata nella parte inferiore della gondola.

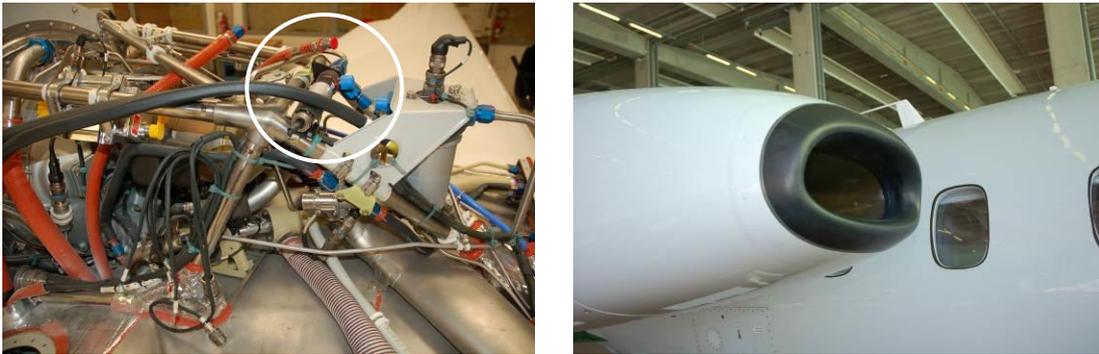
**Fig.2.6** *Distributor/Vacuum valve e boot gonfiabile*

Sulla linea "*Boot*" è montata una "*pressure regulator valve*" che mantiene la pressione in uscita tra 1.1 e 1.3 bar. La valvola è dotata di sistema *relief* che scarica la pressione se si raggiungono valori compresi tra 1.3 e 1.5 bar. Proseguendo nel suo percorso, l'aria raggiunge la valvola "*distributor/vacuum*", la quale è collegata parallelamente ad una *Electronic Control Unit* (ECU) e ad un *Timer*, e provvede a gonfiare e sgonfiare (il primario ed il secondario dell'eiettore vengono invertiti a seconda della necessità di gonfiare le suole o di sgonfiarle) la camera d'aria (suola) in gomma montata sul labbro della presa d'aria principale del motore. Tra il distributore e la camera d'aria è installato un sensore di pressione che ne controlla il corretto funzionamento.

Ricevuto il segnale della presenza di ghiaccio, è possibile selezionare il sistema in modalità AUTO, in questo caso sarà gestito dall'ECU con cicli di gonfiaggio e sgonfiaggio commisurati alla velocità di accrescimento degli accumuli, da parte del rilevatore. In caso di malfunzionamento dell'ECU, si può utilizzare la modalità MANUAL ed in questo caso il sistema viene gestito dal *Timer* che provvede ad effettuare un ciclo immediato ed i successivi ad una distanza di 180 secondi.

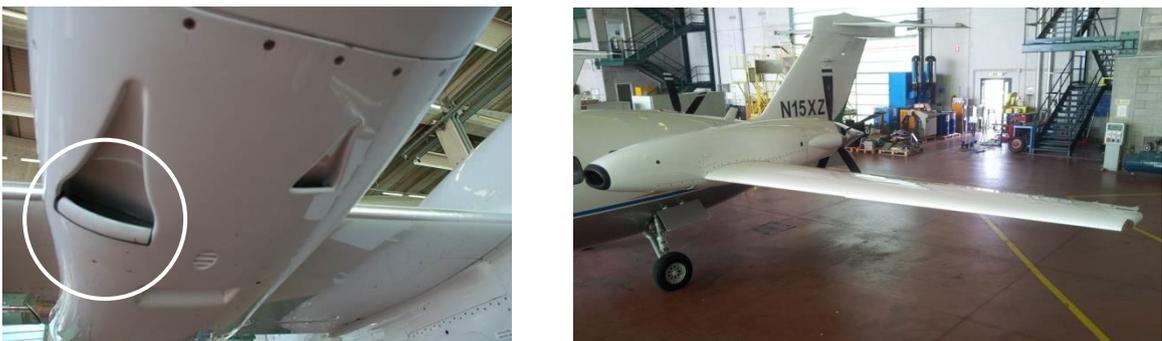
**Fig.2.7** *Bordo d'attacco della presa d'aria oil cooler e della semiala principale*

Sul bordo della presa d'aria per l'*oil cooler*, è installato un sistema che riceve aria dalla linea dedicata, sulla quale è montata una *shut-off valve* ed un sensore di pressione per il controllo. L'aria viene successivamente scaricata all'interno della stessa gondola. Il flusso raggiunge la presa ad una temperatura di 150 – 180°C; il corretto funzionamento è monitorato attraverso un termostato che invia una segnalazione in plancia comando al raggiungimento degli 80°C.

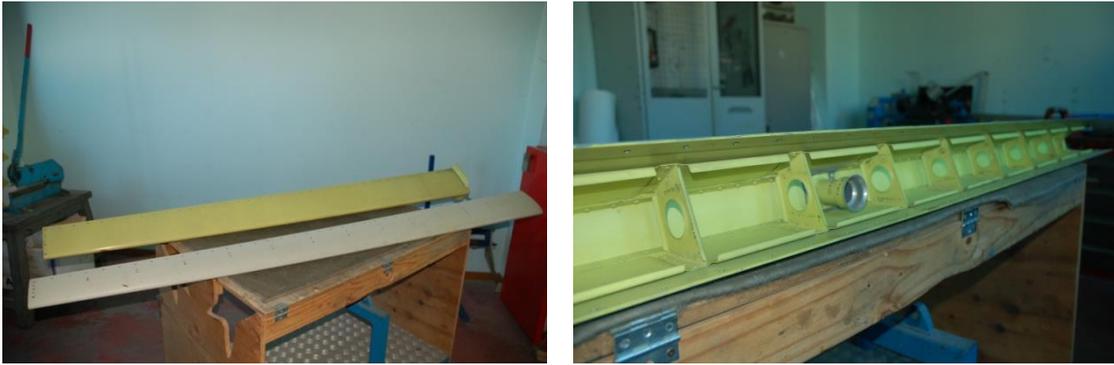
**Fig.2.8 Bordo d'attacco sbarcato ed il suo distributore interno**

Si procedette facendo sempre riferimento ad alcuni paragrafi delle norme americane FAR (*Federal Aviation Regulation*) riguardanti i sistemi generali di bordo, la protezione da liquidi infiammabili ed altri dedicati in modo specifico ai sistemi antighiaccio. I due maggiori ostacoli tecnici furono rappresentati dalla limitata portata d'aria spillabile dal propulsore PT6A-66 e, dal punto di vista aerodinamico, dalla necessità di rispettare, nel modo più assoluto, la laminarità del profilo alare.

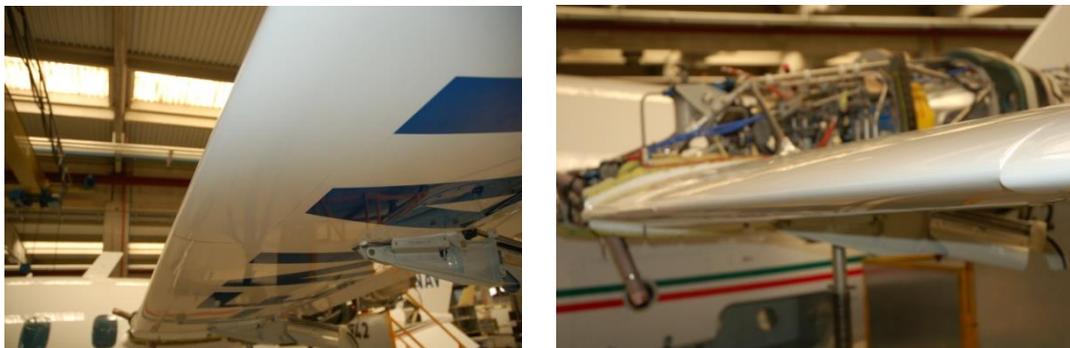
**Fig.2.9 Particolare del bordo d'attacco installato**

Da qui la necessità di prevedere un'installazione, raramente utilizzata in ambito civile, nella quale il bordo d'attacco risultasse completamente integrato nel profilo alare.

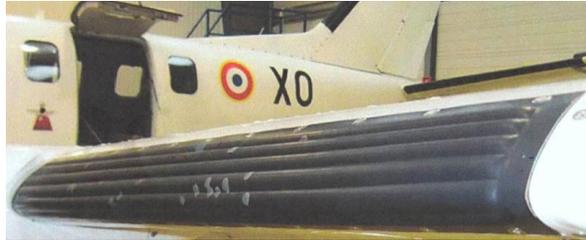
**Fig.2.10 Esempio di sistema "boot" in funzione**

prevede l'asportazione meccanica dell'accumulo di ghiaccio, una volta formatosi. Per questo scopo è usualmente utilizzato un sistema a "boot" gonfiabile, azionato tramite aria spillata dal propulsore.

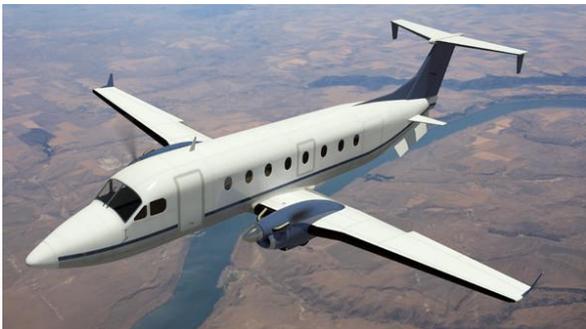
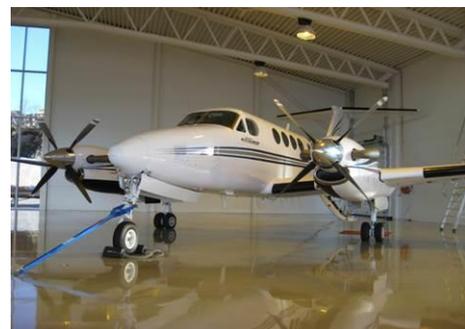
**Fig.2.11 Beechcraft 1900 CD e King Air 200**

Velivoli come il Beechcraft 1900 CD ed il King Air 200, dell'americana Hawker, sono in parte accostabili al P.180 (per tipo di propulsori utilizzati e capacità di carico); entrambi i modelli installano dei *boot* (suole) gonfiabili sul bordo d'attacco dell'ala principale e del piano di coda.

Riguardo la sezione installata sull'ala principale, l'utilizzo dei *boot* in questo caso risulta possibile anche grazie al fatto che su questi velivoli, i propulsori sono posizionati sull'ala e le eliche sono installate in configurazione traente. Questo tipico schema progettuale scongiura l'urto tra le pale dell'elica ed i frammenti di ghiaccio, una volta rimossi dalla superficie alare, e diminuisce nel contempo la possibilità di ingestione accidentale dei frammenti da parte del propulsore.

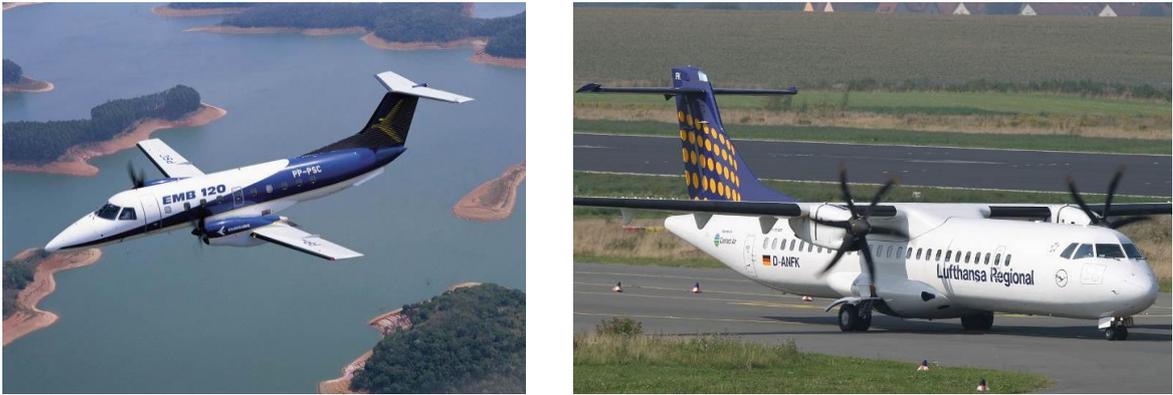
**Fig.2.12 Embraer 120 e ATR 72**

In commercio, esistono modelli con propulsione *turboprop* di categoria superiore rispetto al P.180, come l'Embraer 120 (capacità max. 30 passeggeri), i modelli SAAB (340 e 2000), l'ATR 42 e l'ATR 72 (capacità max. 72 passeggeri); tutti utilizzano il sistema *de-icing* del tipo a *boot*, per la protezione dei bordi d'attacco delle superfici portanti, associato ad un sistema di protezione per le pale dell'elica. Per queste vengono però utilizzati *boot* in gomma, riscaldabili elettricamente, montati sul bordo d'attacco della pala, allo scopo di prevenire la formazione di ghiaccio.

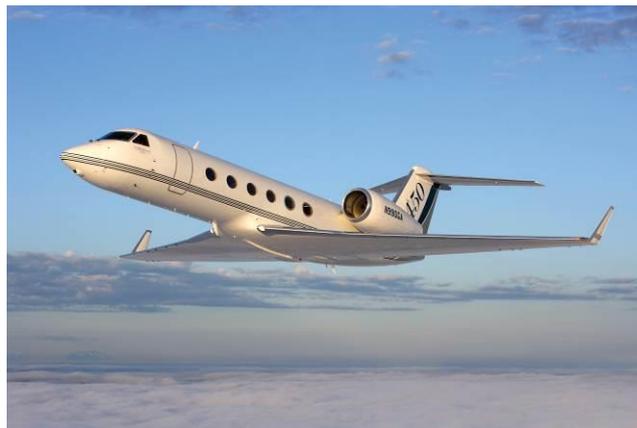
**Fig.2.13 Gulfstream G450 con bordi d'attacco in acciaio**

Anche sul mercato dei velivoli con propulsione a getto destinati al trasporto privato esistono modelli di gamma superiore al Piaggio equipaggiati con sistema a *boot*, come il Citation Bravo della Cessna ed i modelli Gulfstream G100 e G150. Su velivoli con caratteristiche e dimensioni superiori, e sui modelli destinati al volo di linea, come quelli prodotti da Boeing ed Airbus, è invece utilizzato un sistema *anti-ice* con distribuzione diretta dell'aria all'interno del bordo. Molto spesso su questi velivoli, lo stesso sistema è utilizzato anche per la protezione della presa d'aria principale dei cofani motore.

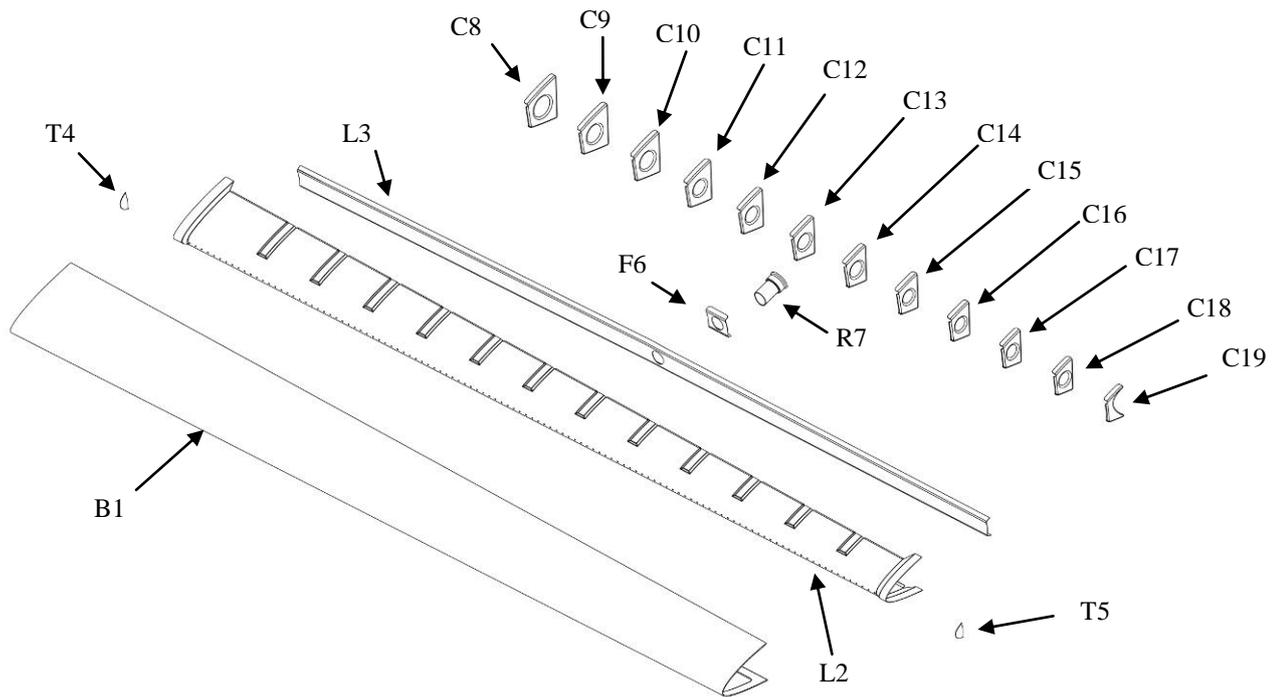
**Fig. 3.1 Esploso dell'assieme**

Si è scelto di attribuire a tutti questi componenti un riferimento identificativo, con l'obiettivo di facilitarne la localizzazione nel corso delle prossime descrizioni ed associare ad essi le zone riguardanti le problematiche in osservazione. Qui di seguito è riportato, uno schema "esploso", in Fig.3.1, delle parti costituenti la sezione *middle* del bordo d'attacco. Si fa notare che lo schema costruttivo della sezione *outboard* è del tutto simile a quello rappresentato e, per questo motivo, proseguendo, utilizzeremo gli stessi riferimenti per entrambe le sezioni di bordo d'attacco.

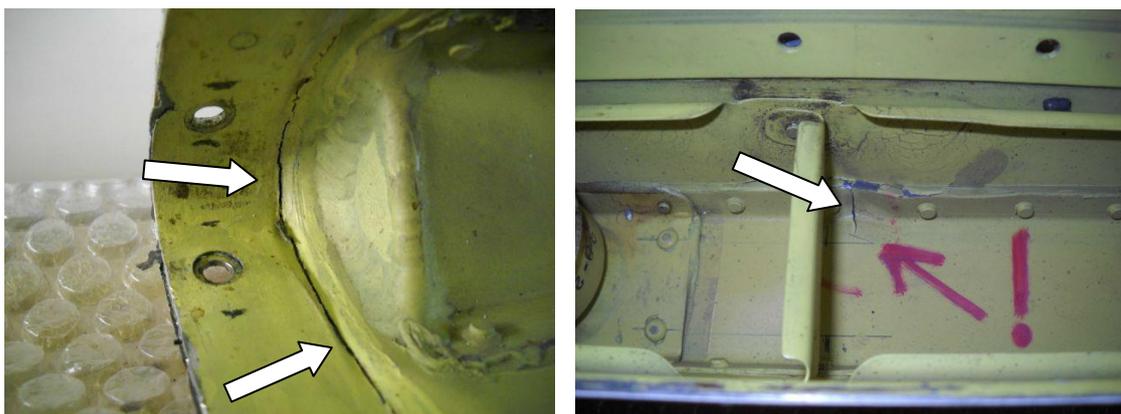
**Fig. 3.2 Sezione *middle*, semiala destra (s/n 1049)**

Nell'ottobre del 2009, durante un'ispezione sul velivolo s/n (*serial number*) 1049, sono state osservate delle cricche sui componenti L2 ed L3. La zona interessata dalle cricche relative a L2 è in prossimità del tappo T4, mentre per la rottura riguardante L3, risulta localizzata nella zona subito al fianco della centina C14.

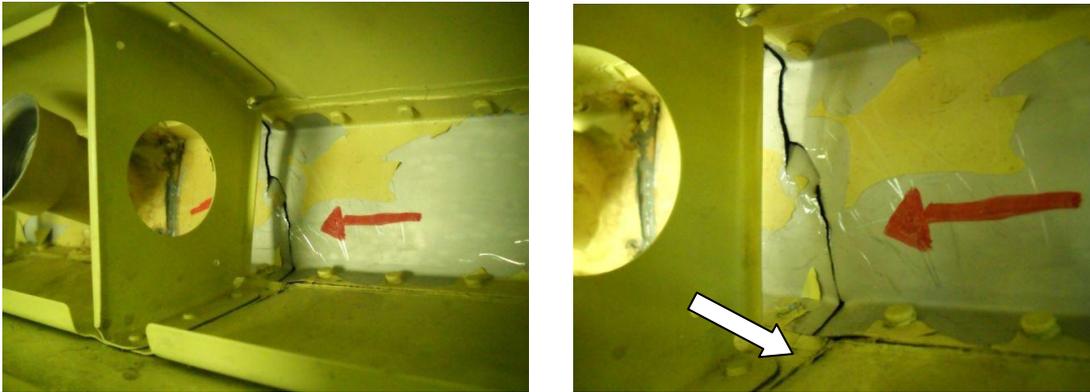
**Fig.3.5 Sezione *middle*, semiala sinistra (s/n 1079)**

Nel febbraio del 2011 il velivolo s/n 1079 è stato sottoposto ad ispezione completa, durante la quale sono emersi problemi relativi all'impianto di distribuzione dell'aria, documentati dalle immagini seguenti di Fig.3.5:

Queste immagini, riferite allo stesso evento, mostrano la completa frattura di L3, e cricche evidenti anche sulla parte adiacente di L2. La zona interessata dal danno è in corrispondenza di C14. Come in altri casi osservati in precedenza, la rottura è avvenuta immediatamente a ridosso di una centina e comunque a breve distanza da F6 ed R7, nella zona di ingresso dell'aria.

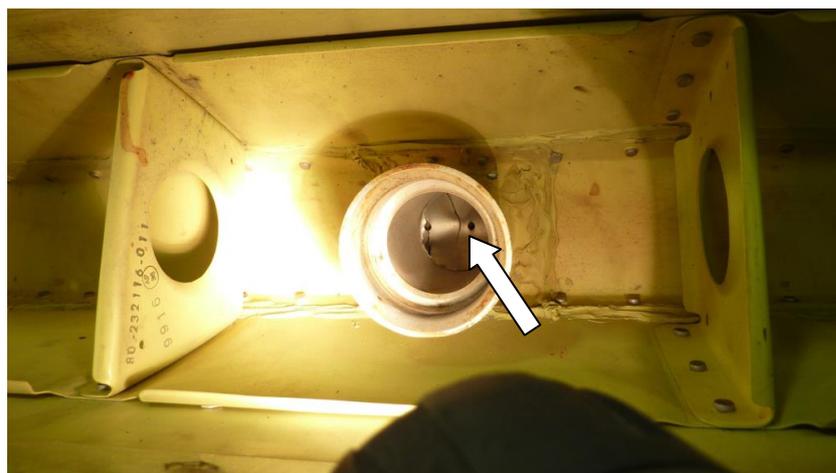
**Fig.3.6 Sezione *middle*, semiala destra (s/n 1006)**

Il caso seguente, di Fig. 3.6, si riferisce al velivolo s/n 1006, ispezionato nel maggio del 2011.

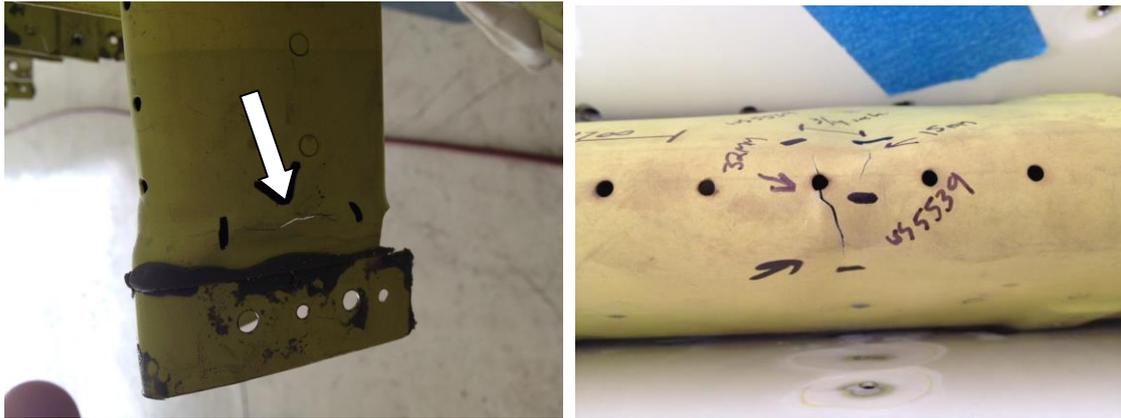
**Fig.3.10 Sezione *outboard*, semiala destra (s/n 1048)**

In quest'occasione le rotture hanno interessato le sezioni *middle* e *outboard*, su entrambe le semiali. Sull'assieme *middle* sinistro il danno ha coinvolto la parte anteriore di L2 nella zona all'altezza di C14 e la parte laterale nella zona accanto a T5; le cricche presenti sulla sezione *outboard* hanno invece colpito la parte anteriore di L2 (fori di deflusso), in corrispondenza di C12 e C14. Spostandoci sulla semiala destra, la sezione *middle* ha riportato danni su L2, nella zona di piegatura prossima a T5, mentre sulla sezione *outboard* sono state osservate numerose cricche in vari settori dell'assieme: sulla zona di piegatura laterale di L2 sul lato di T4 e sulla parte anteriore in corrispondenza di uno dei fori di efflusso, all'altezza di C14. Le due immagini di Fig.3.12 mostrano cricche sulla lamiera L3 in prossimità di C13 e C14. L'entità dei danni riscontrati sui distributori d'aria del velivolo s/n 1048, è stata tale da costringere alla sostituzione completa di tutti i quattro condotti di distribuzione (*middle* e *outboard*, semiala sinistra e semiala destra).

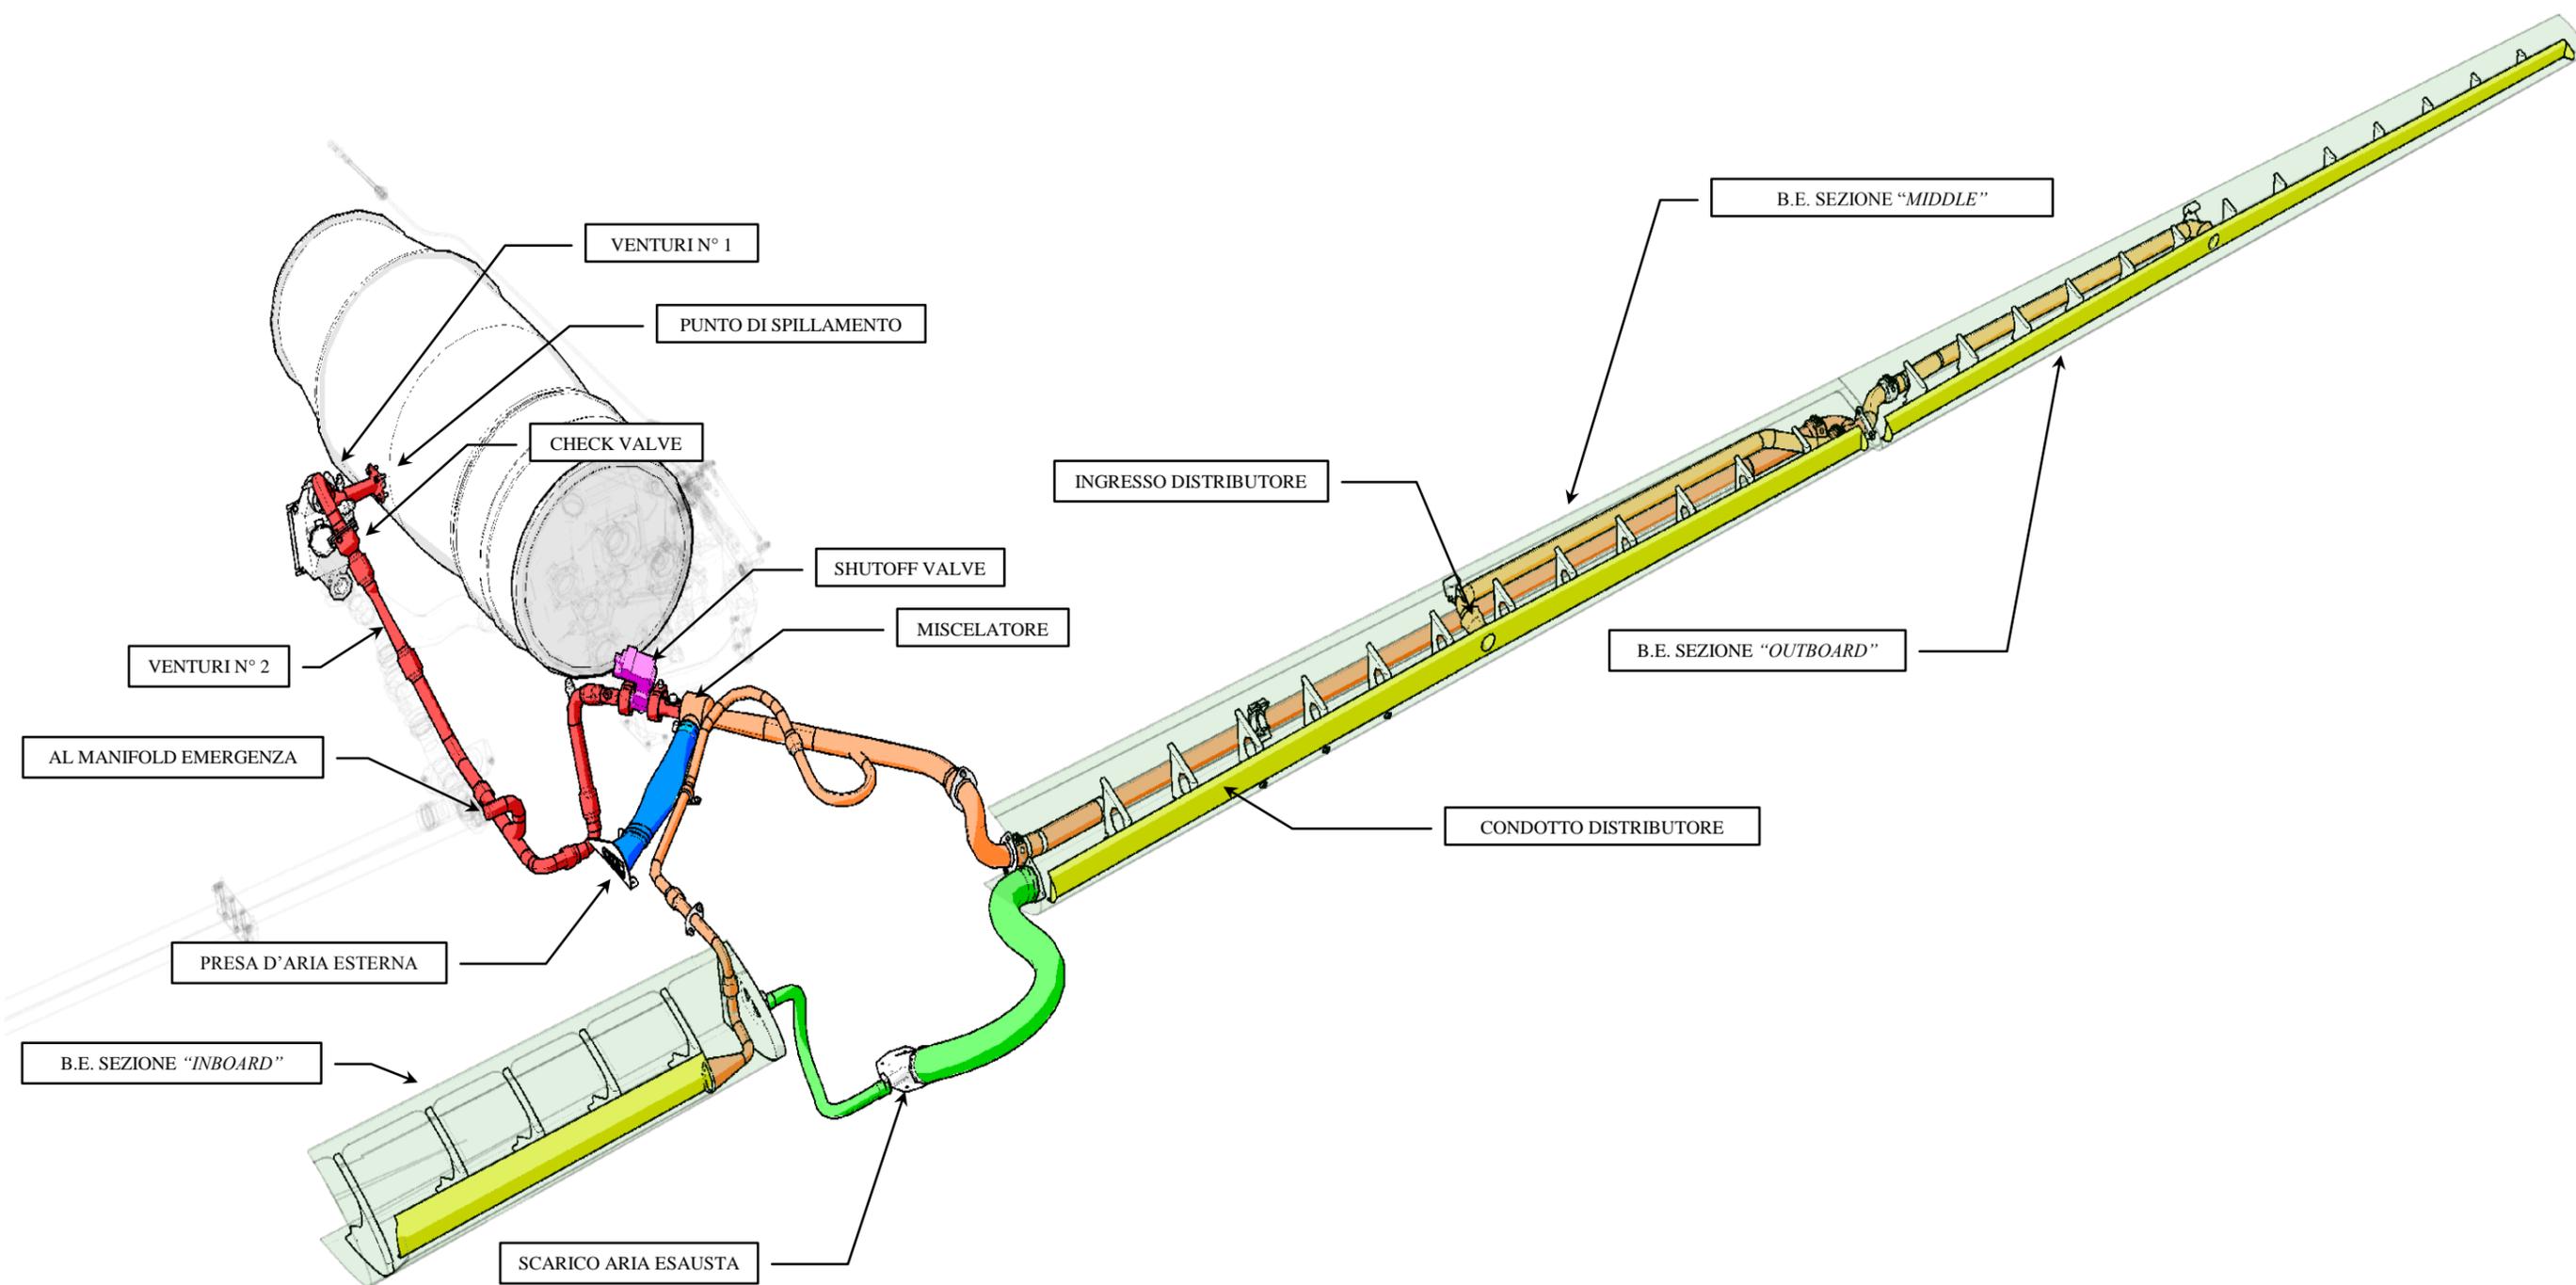
La Fig. 4.3 mostra in vista isometrica lo sviluppo delle tubazioni dal punto di spillamento sul propulsore, sino al distributore interno al bordo d'attacco dell'ala ed al punto di scarico dell'aria esausta, posto sulla gondola motore.

Fig.4.3 Vista isometrica dell'impianto *anti-ice* della semiala sinistra

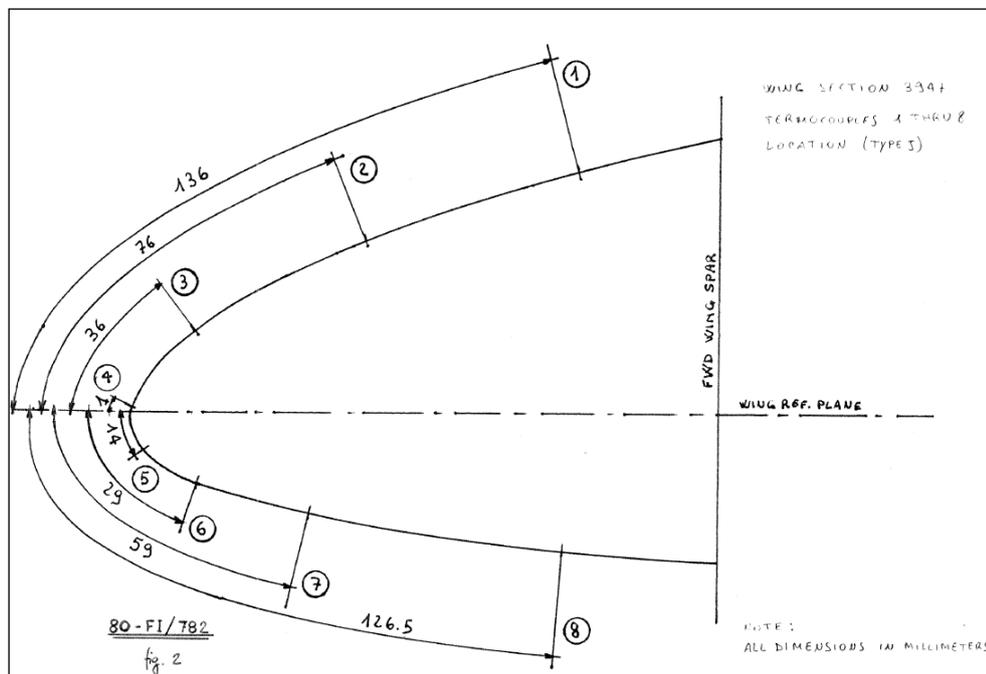
- $T_1 = 37^\circ \text{ C}$ ;
- $T_2 = 50^\circ \text{ C}$ ;
- $T_3 = 62^\circ \text{ C}$ ;
- $T_4 = 81^\circ \text{ C}$ ;
- $T_5 = 83^\circ \text{ C}$ ;
- $T_6 = 67^\circ \text{ C}$ ;
- $T_7 = 55^\circ \text{ C}$ ;
- $T_8 = 32^\circ \text{ C}$ ;

**Fig.4.4** Posizione delle otto termocoppie sul profilo del bordo

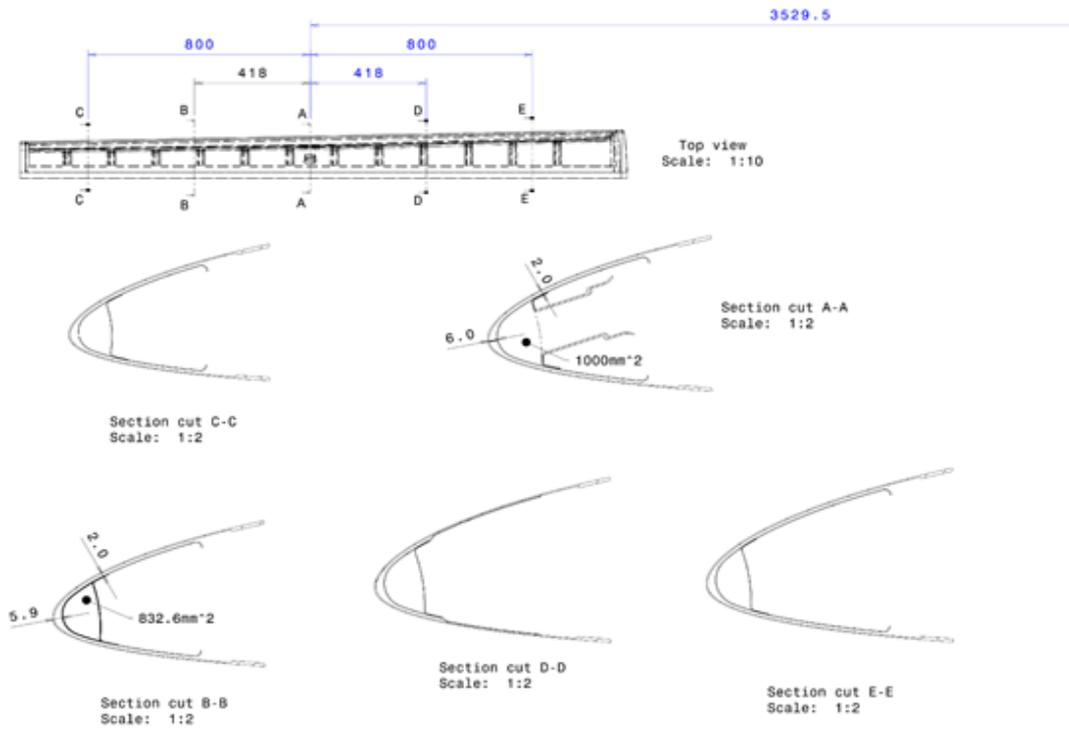
Fig.4.8 Definizione delle sezioni dell'assieme in osservazione

La procedura è stata ripetuta per calcolare le temperature degli elementi nelle stazioni poste a 418 e 800 mm da quella di ingresso (vedi Fig. 4.8). Occorre precisare che, data la scarsità di dati di partenza relativi alle temperature del bordo e vista la geometria del condotto, si è scelto di simmetrizzare il calcolo, ipotizzando uno scambio termico pressoché simile in direzione della gondola motore ed in direzione della *tip* alare; tali ipotesi sono confortate da riscontri sperimentali. In tal modo si è creata una matrice di 40 valori di temperatura di parete, ovvero 8 elementi per 5 stazioni.

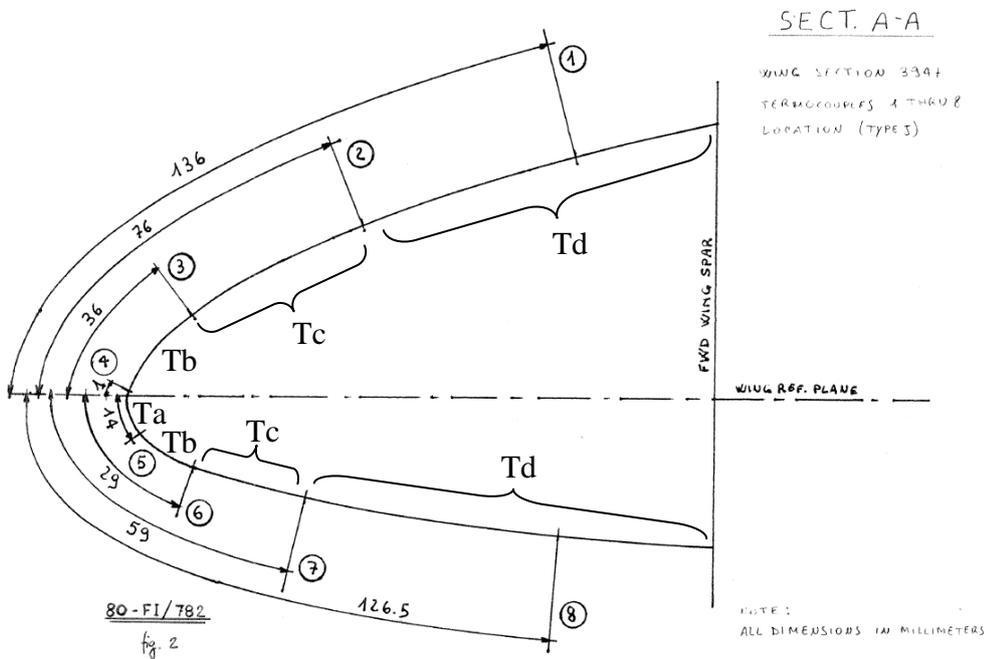
sette fasce, attribuendo ad ognuna i valori di temperatura precedentemente calcolati, opportunamente mediati e simmetrizzati lungo il profilo della sezione, riducendo così i campi di temperatura su questi elementi in quattro differenti valori per ogni sezione (vedi Fig.4.9), rispettivamente: **T<sub>a</sub>**, **T<sub>b</sub>**, **T<sub>c</sub>**, **T<sub>d</sub>**.

Fig.4.9 Suddivisione delle sezioni in "fasce" di temperatura

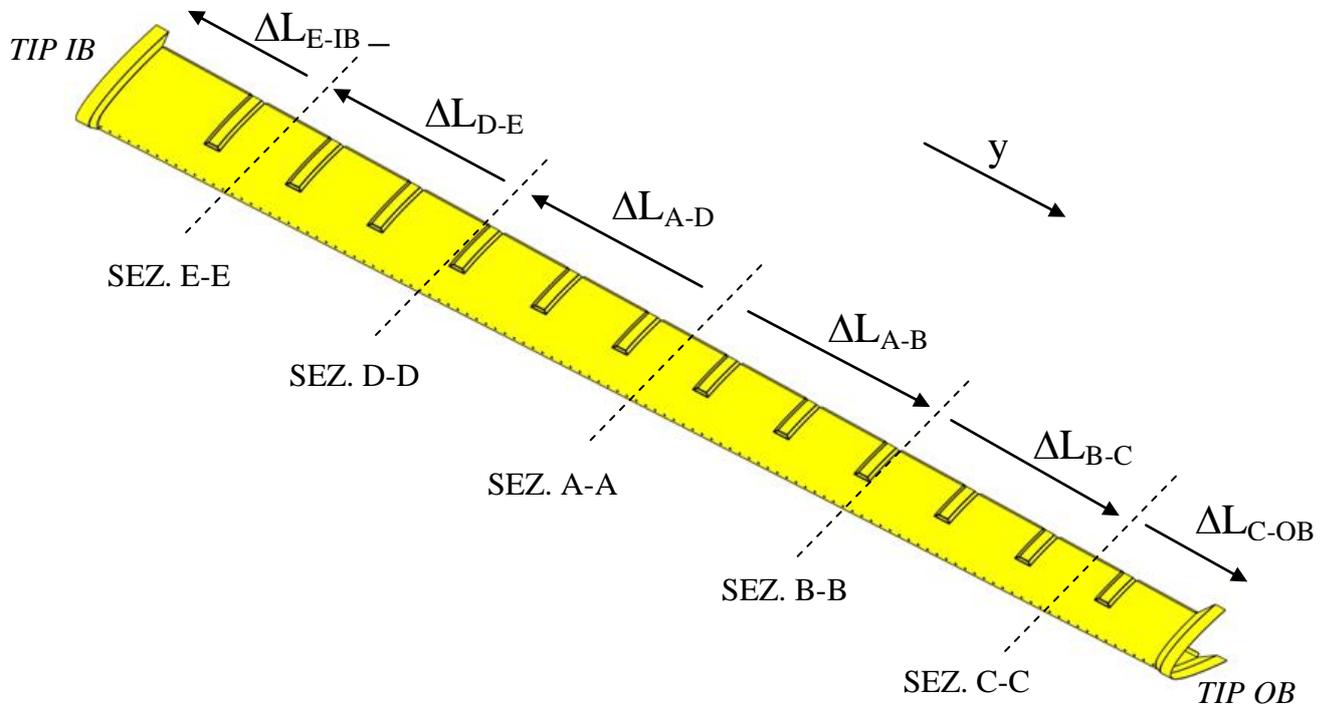
Considerando solamente la lamiera anteriore, se il condotto di distribuzione fosse vincolato esclusivamente tramite il tubo di ingresso, tenderebbe ad espandersi dalla zona centrale verso l'esterno, in entrambe le direzioni rispetto al punto di vincolo:

**Fig.4.10** Direzioni degli allungamenti della lamiera anteriore del condotto

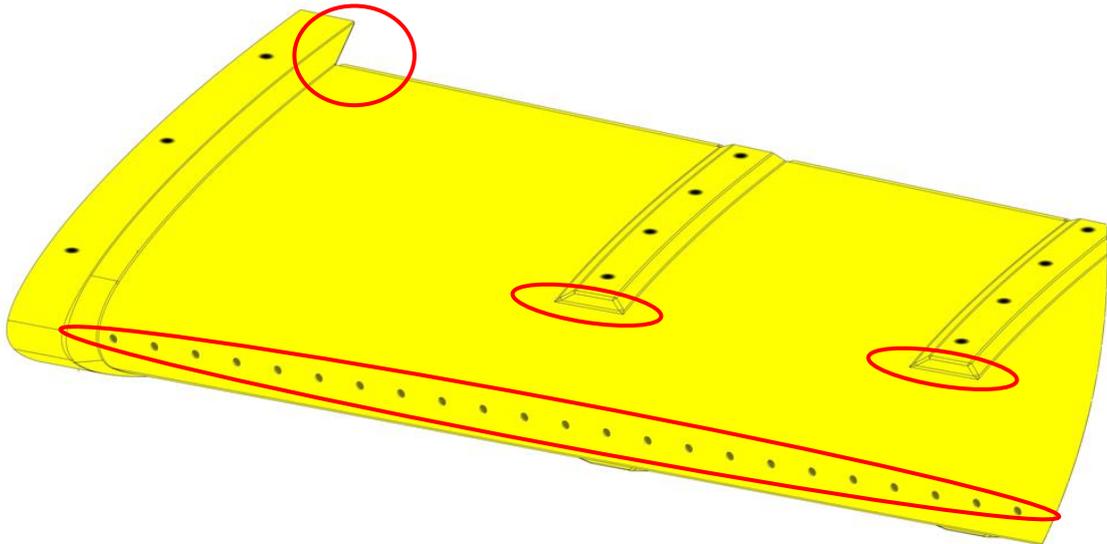
Queste zone critiche coincidono con le zone danneggiate, descritte nei *Failure Reports*.

**Fig.4.15 Zone della lamiera anteriore considerate critiche**

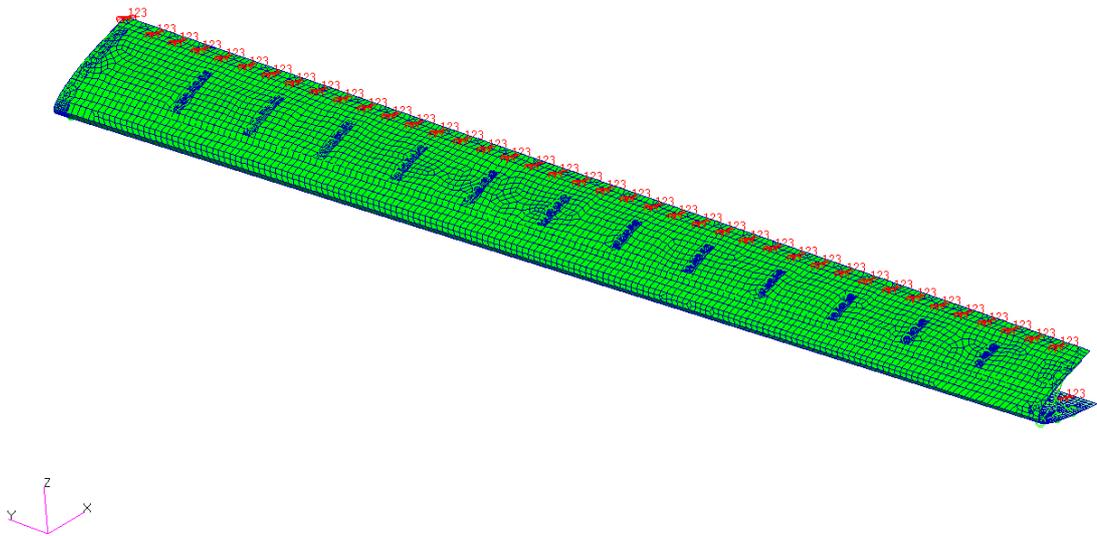
Sul velivolo l'assieme viene vincolato al cassone alare sia longitudinalmente che ai suoi lati d'estremità, tramite viti di accoppiamento. Nella prima parte dell'analisi FEM, dedicata agli effetti della temperatura sulla struttura, si è scelto di modellare questi vincoli, considerando per ognuno di essi la rigidità intrinseca del materiale degli organi di collegamento.

**Fig. 4.26** Creazione dei vincoli sul bordo posteriore del bordo d'entrata

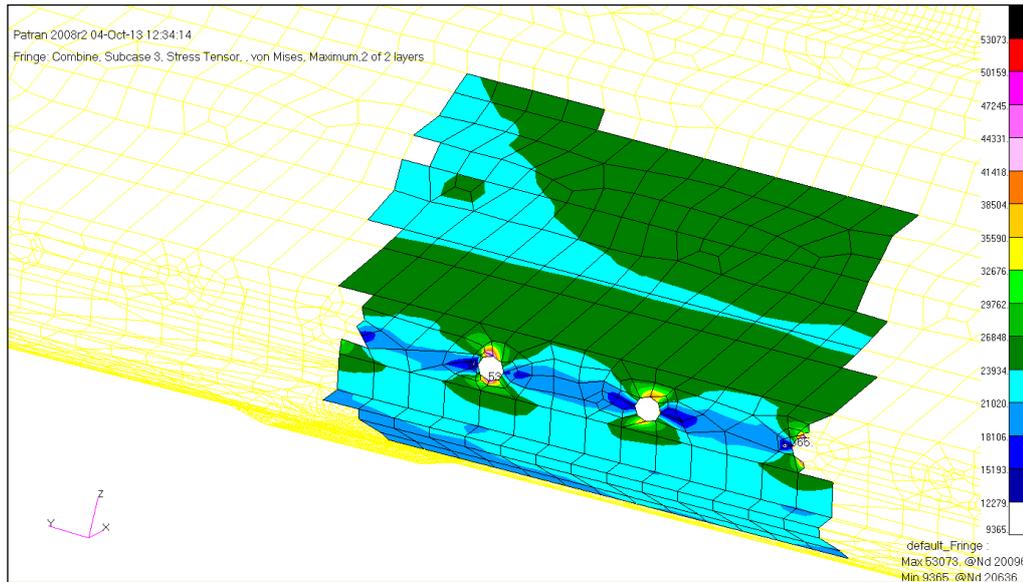
**Fig. 4.32** Sforzi di Von Mises nella zona centrale dei fori di uscita aria (psi)

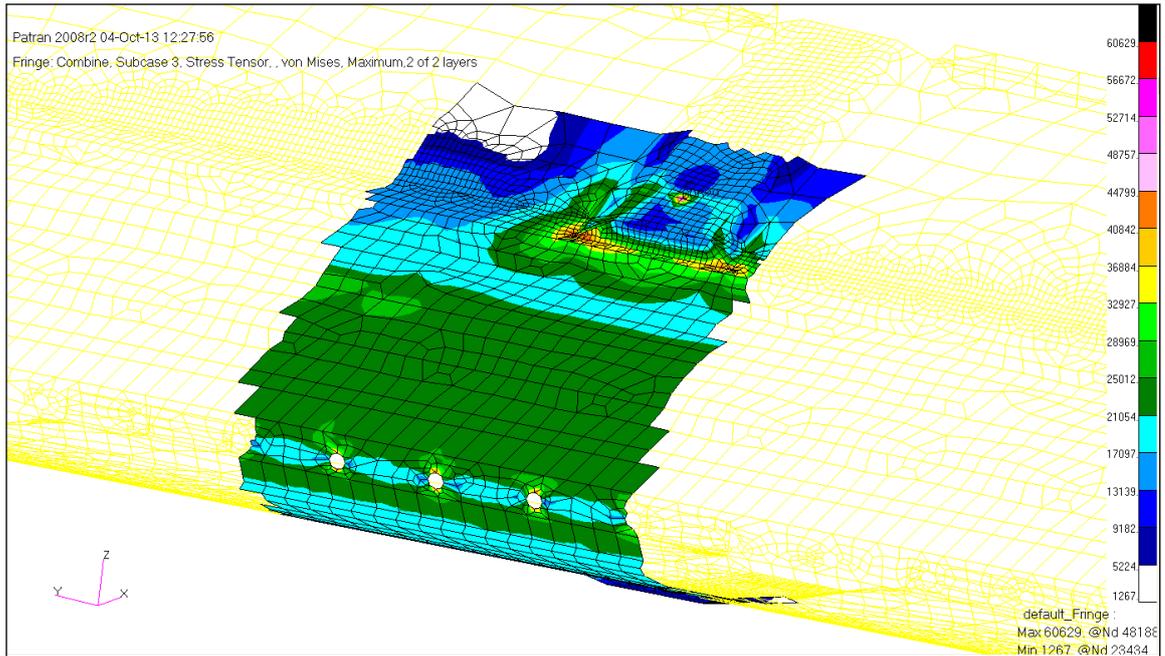
**Fig. 4.34** Sforzi di Von Mises nella zona di vincolo con le centine di forma (*psi*)

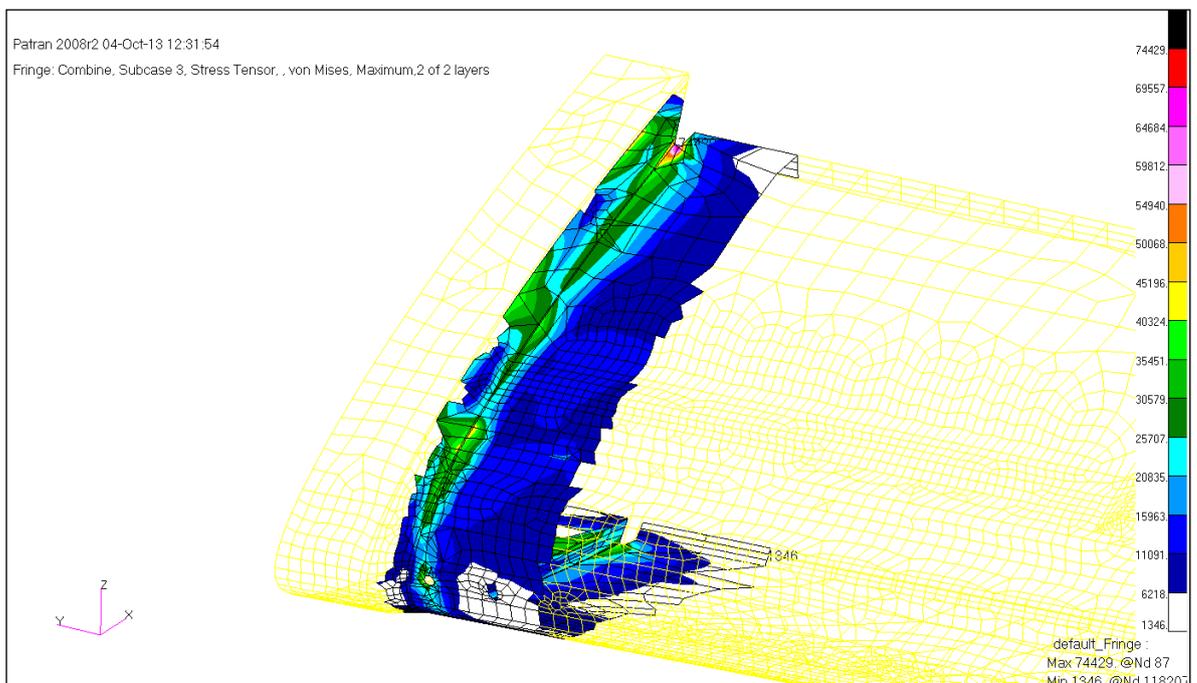
**Fig. 4.35** Sforzi di Von Mises nella zona laterale di chiusura (*psi*)

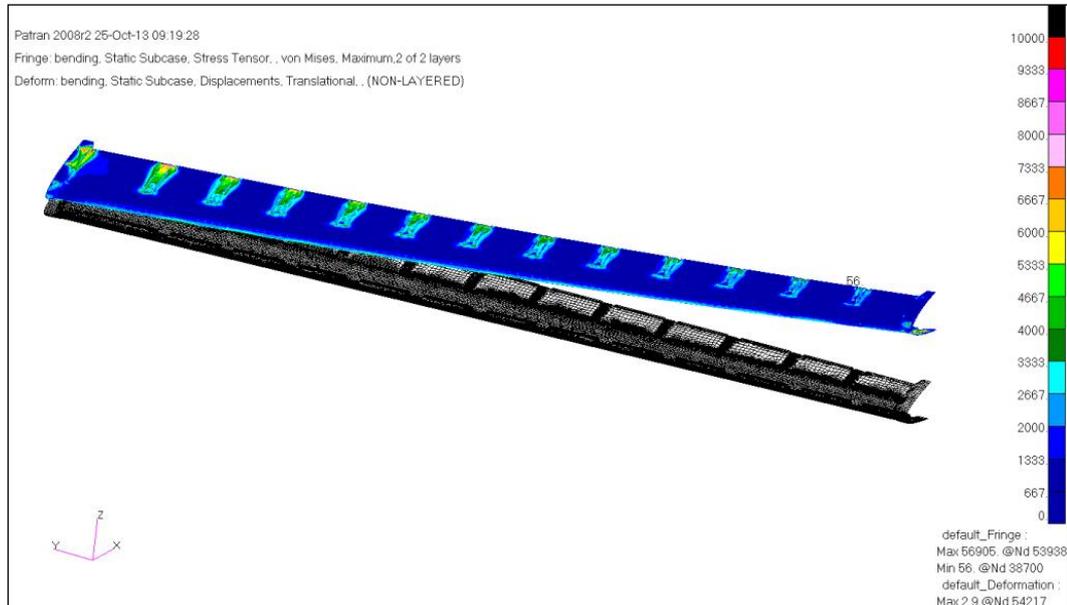
Di seguito sono mostrati sforzi e deformazioni del condotto, dovuti alla flessione. I valori di tensione, se confrontati con quelli riguardanti le temperature, risultano di entità inferiore, per cui non hanno effetto rilevante sul comportamento del condotto durante le fasi operative, fatta eccezione per le zone di piegatura della lamiera, in corrispondenza delle centine di forma e di estremità.

**Fig. 4.46** Sforzi di Von Mises dovuti alla flessione (*psi*) – Range 1-10000 *psi*
