**UNIVERSITA' DEGLI STUDI DI GENOVA**  
FACOLTA' DI INGEGNERIA

*P.180 main wing anti-ice system:  
analysis and improvements*

This study was carried out within the product support engineering unit of Piaggio Aero, and it is part of the activities for continuous improvement of safety, performance and reliability of the aircraft produced by the company.

One of the aims of this work is to understand the reasons of the damages found during inspections, on the main wing anti-ice system.

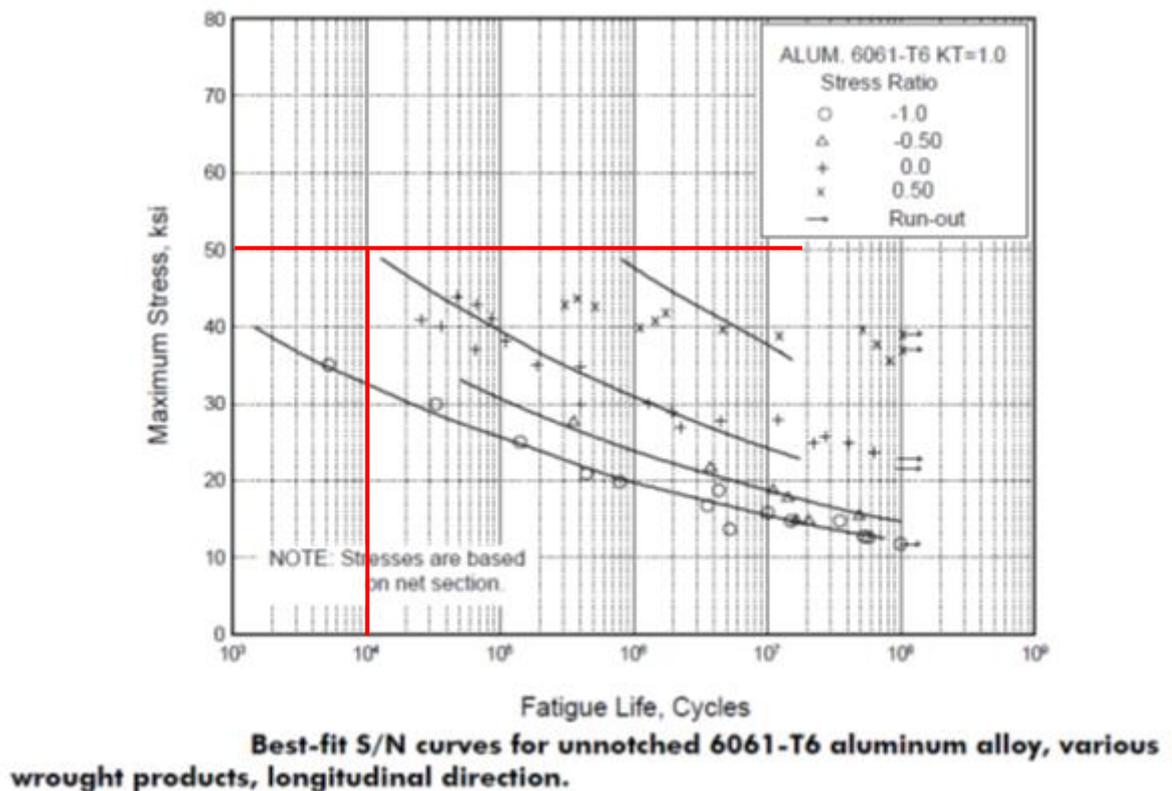
Fig. 4.48 Curve S-N della lega di alluminio 6061-T6

Questa analisi ha contribuito a verificare le ipotesi fatte, riguardo lo stato di effettiva deformazione cui l'assieme è sottoposto durante l'esercizio, e la conseguente generazione di punti critici coincidenti, come già notato in precedenza, con i punti di effettiva frattura riscontrati durante le ispezioni. Confrontando i valori di tensione delle zone più sollecitate, con le curve S-N della lega di alluminio 6061-T62 (vedi Fig.4.48), con cui viene realizzato il condotto, è possibile procedere con una semplice verifica della sua vita a fatica.

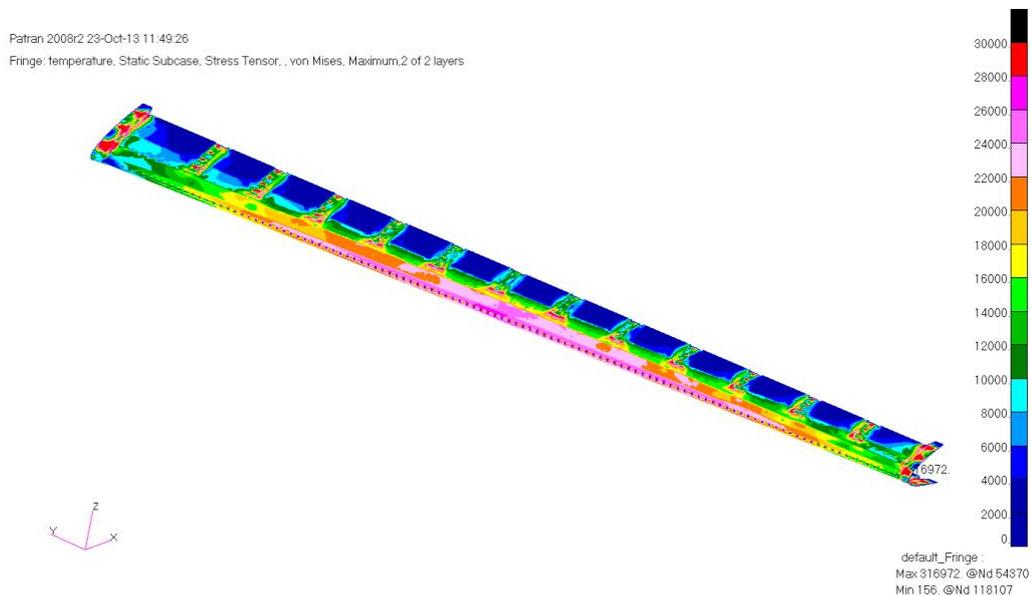
**Fig.5.1 Sforzi di Von Mises stato di vincolo attuale (range 1-30000 psi)**

Dopo aver verificato, per mezzo dell'analisi svolta, le criticità presenti nell'attuale configurazione dell'assieme, si è compreso che le due principali cause di rottura sono l'eccessivo numero di vincoli presenti ed alcune geometrie scelte in fase di progettazione, rivelatesi critiche durante l'esercizio. Si è deciso quindi di modificare il modello FEM dell'assieme, eliminando i vincoli che legano il condotto alle dodici centine di forma ed alle due centine di estremità del bordo d'entrata centrale. A seguito del ricalcolo dei risultati, si è potuto osservare un notevole cambiamento nello stato di tensione presente all'interno della struttura.

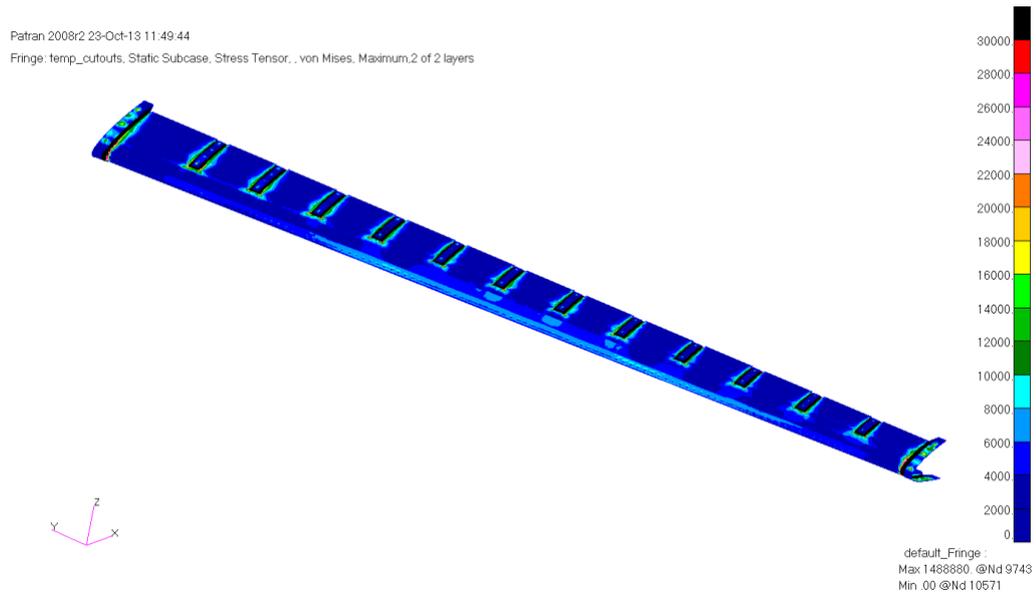
Di seguito, in Fig.5.2 è possibile osservare l'abbassamento dello stato di tensione, ottenuto svincolando il condotto dal resto della struttura.

**Fig.5.2 Sforzi di Von Mises con condotto svincolato (range 1-30000 *psi*)**

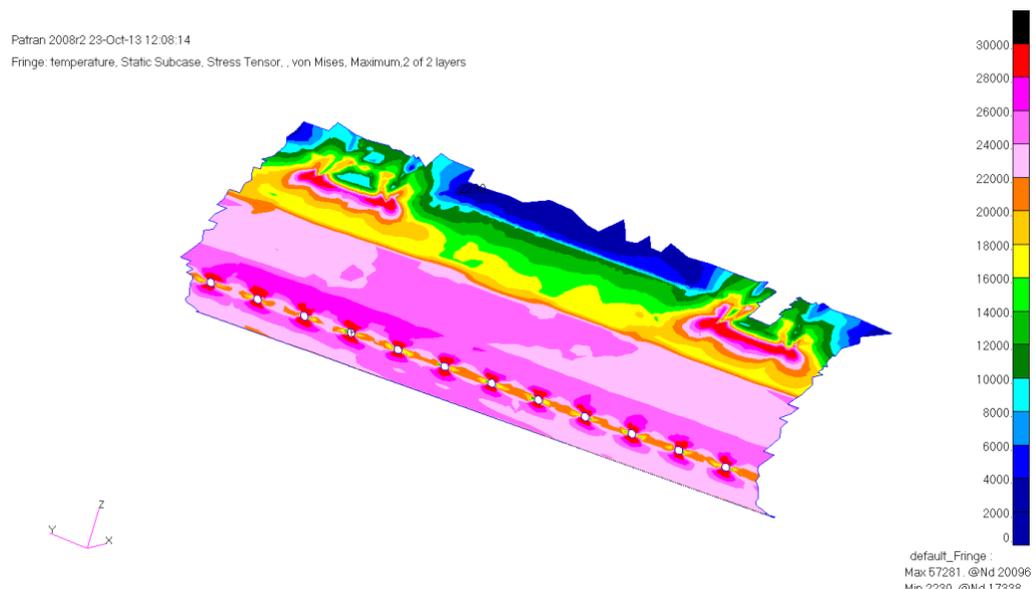
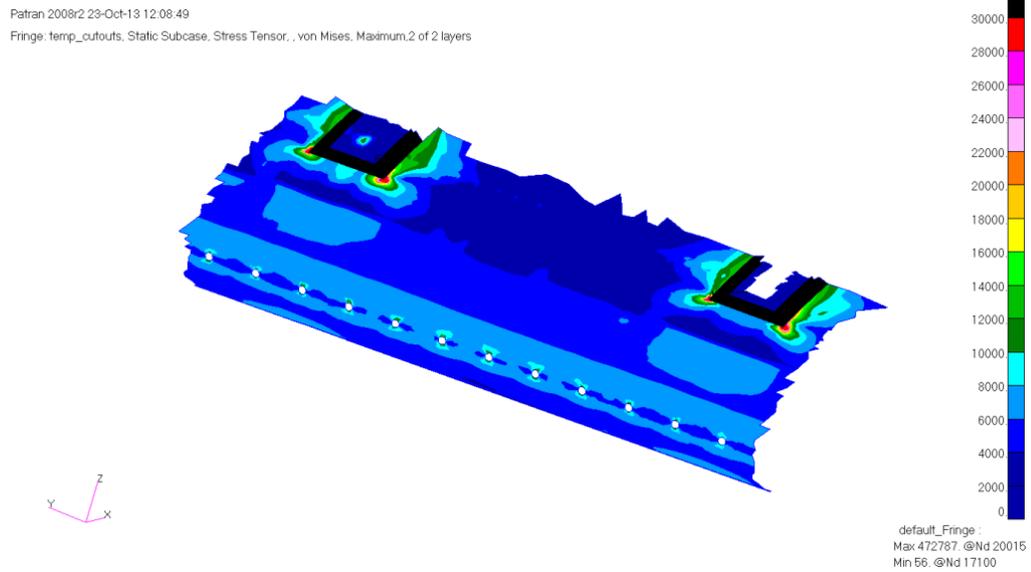
Come mostrato nel dettaglio della zona centrale (Fig.5.3 e Fig.5.4), si passa da valori che, nello stato attuale si attestano mediamente tra 15000 e 25000 *psi* (con picchi sino a 30000 *psi*), a valori notevolmente inferiori, che non superano mai i 10000 *psi* su quasi tutta la superficie della struttura. Permangono alcuni punti in cui gli sforzi, seppur con valori notevolmente inferiori rispetto a quelli attuali, risultano maggiori se confrontati con il resto della superficie. Sui vertici delle imbutiture effettuate sulla lamiera del condotto, in corrispondenza delle centine di vincolo e lungo le piegature in prossimità delle sue estremità laterali, le tensioni raggiungono valori intorno a 20000 *psi*. Questo conferma l'inadeguatezza delle forme geometriche scelte in fase di progetto per queste zone, in rapporto al comportamento del condotto, quando questo subisce lo *stress* termico maggiore.

**Fig.5.3 Zona centrale - Sforzi di Von Mises stato attuale (range 1-30000 *psi*)**

**Fig.5.4 Zona centrale - Sforzi di Von Mises condotto svincolato (range 1-30000 psi)**

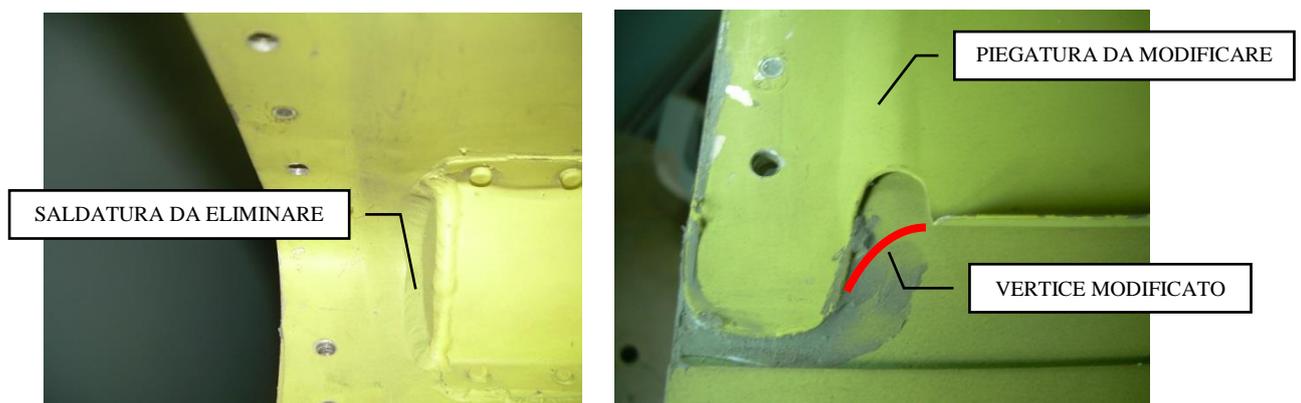
**Fig.5.13 Zona di estremità - modifiche**

Nella zona di piegatura occorre innanzitutto sostituire le saldature utilizzate per l'installazione dei tappi di chiusura, con una rivettatura, previa sigillatura con silicone resistente alle alte temperature. In questo modo, oltre ad eliminare l'irrigidimento creato dalla saldatura, è possibile aumentare lo spazio disponibile per variare i raggi dalle piegature.

Queste modifiche richiedono solamente alcune rilavorazioni dello stampo della lamiera anteriore del condotto e l'aggiornamento dei relativi disegni. Le variazioni da introdurre ai cicli di lavorazione sono minime ed il numero di parti dell'assieme rimane inalterato.

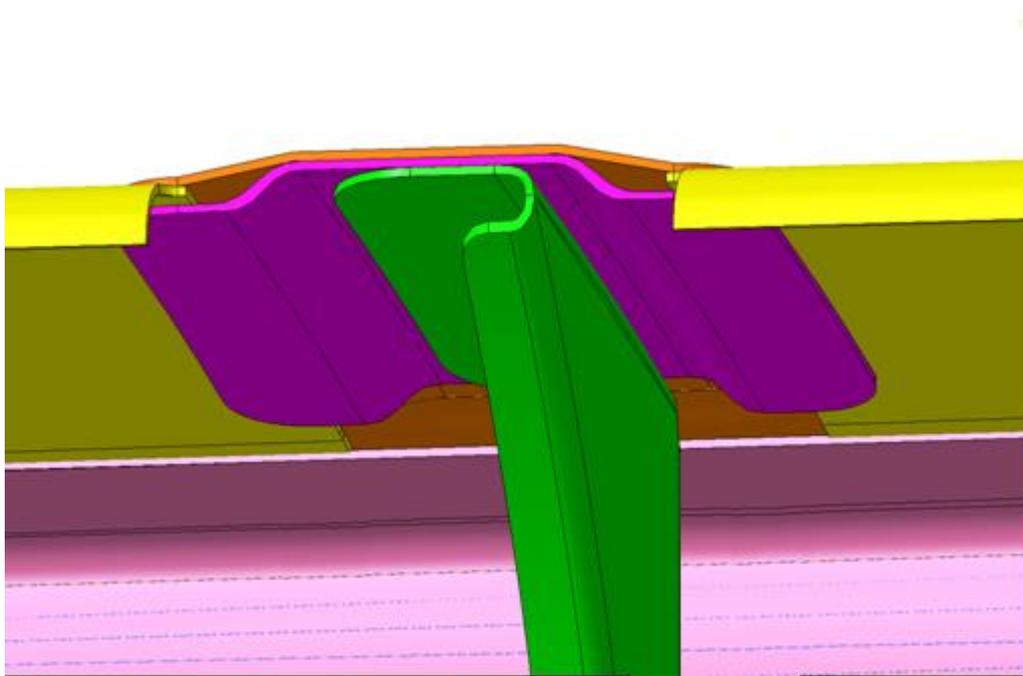
**Fig.5.14 Nuovi piatti di supporto e lamiera anteriore modificata**

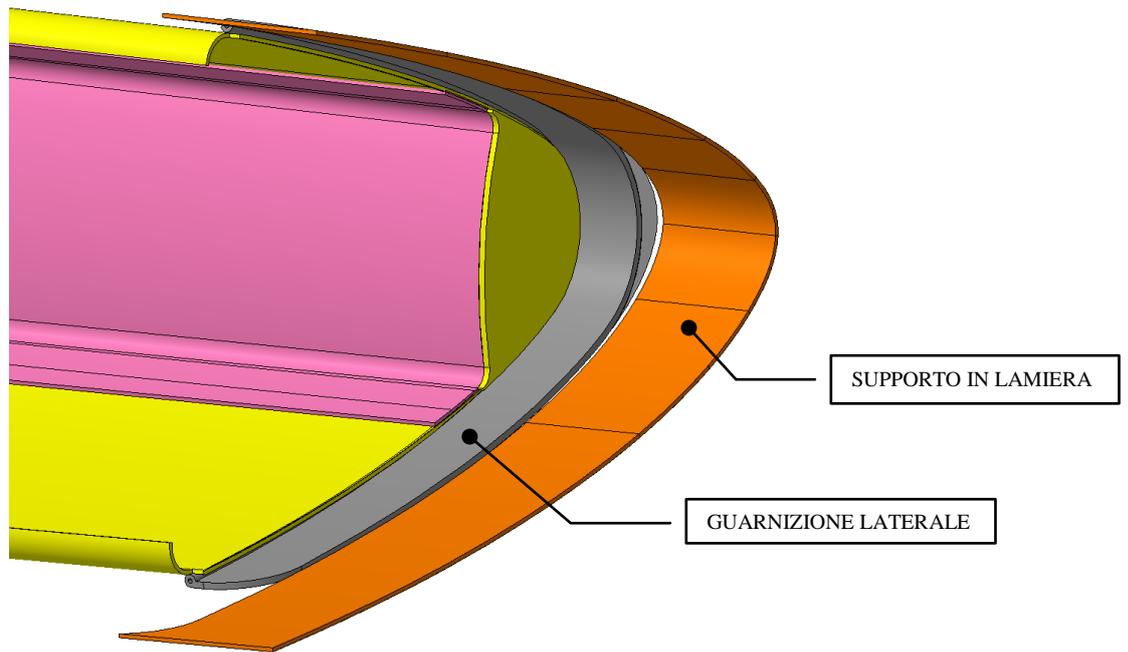
**Fig.5.17 Dettaglio della zona laterale – nuova configurazione**

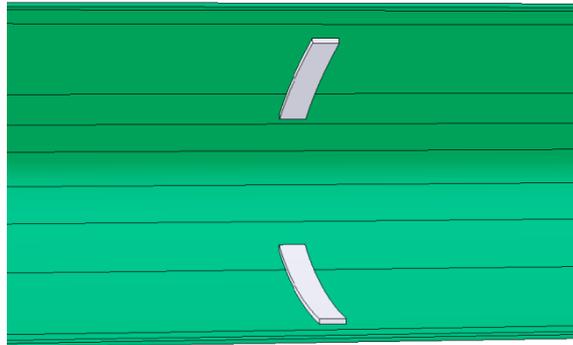
**Fig.5.20** Dettaglio delle flange di battuta

Facendo riferimento alla Fig.5.10, allo scopo di migliorare il controllo degli spostamenti lungo “x”, è opportuno modificare le due centine C9 e C18 (vedi Fig.3.1), come mostrato in Fig.5.18, evitando così eccessivi arretramenti nelle zone laterali. Tramite l’installazione di due flange di battuta, opportunamente posizionate sulla superficie interna del bordo d’attacco (vedi Fig.5.19 e 5.20), si impedisce infine al condotto distributore di avanzare nella zona centrale.

Queste modifiche, nel complesso, risultano di “pesantezza progettuale/realizzativa” decisamente superiore rispetto alla soluzione precedentemente presentata. E’ necessario infatti apportare cambiamenti radicali alla lamiera anteriore e ad alcune centine, realizzare nuove parti da inserire nell’assieme e variare cicli di lavoro e parte delle attrezzature utilizzate.

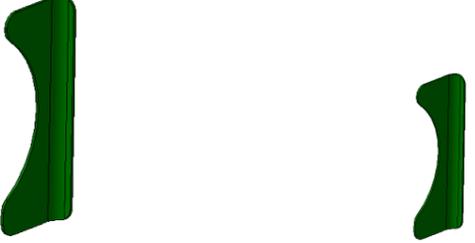
<b>Nuovi angolari di rinforzo per centine C9 e C18</b> <b>Materiale:</b> lega 2024-T42	<ul style="list-style-type: none"> <li>Disegno: 64 h;</li> <li>Gestione configurazione: 16 h;</li> </ul>	48 h	200 €	16 h	64 h	8 € (X8)	30 min. (X8)

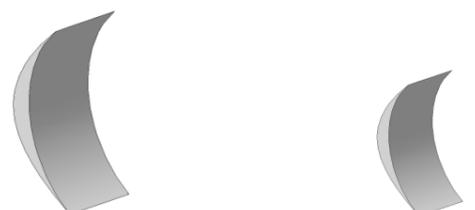
<b>Nuovi elementi compensatori</b> (qtà. 2 per sezione) <b>Materiale:</b> di tipo elastico, siliconico o teflon (TBD)	<ul style="list-style-type: none"> <li>Disegno: 32 h;</li> <li>Gestione configurazione: 8 h;</li> </ul>	16 h	/	/	/	15 € (X8) (particolare d'acquisto)	/
