MECCANISMI DI COLLASSO FRAGILE NELLE MEMBRATURE IN C.A.

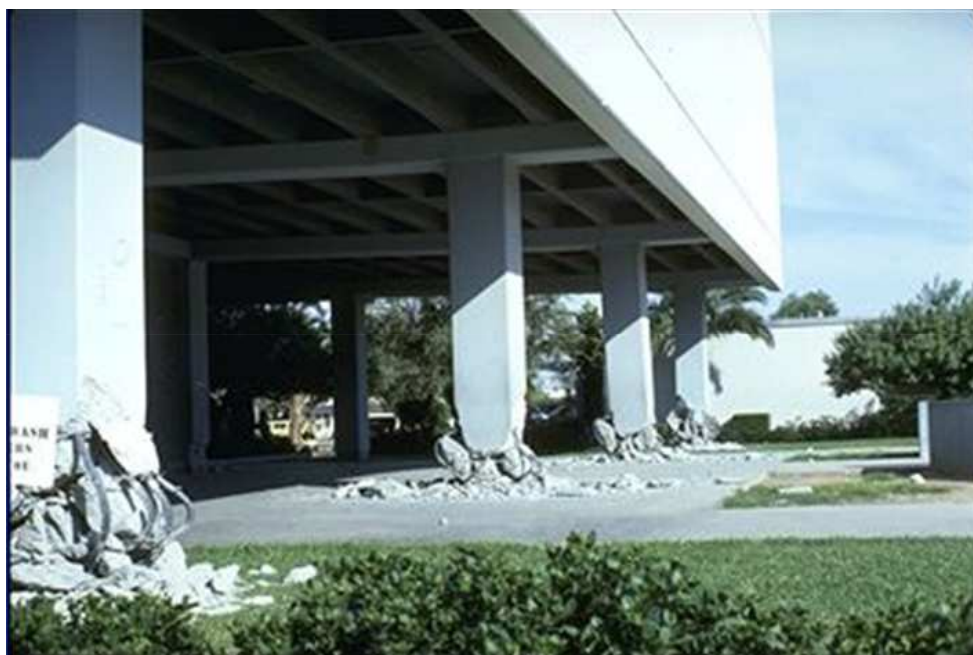
Cerniere plastiche alla base dei pilastri

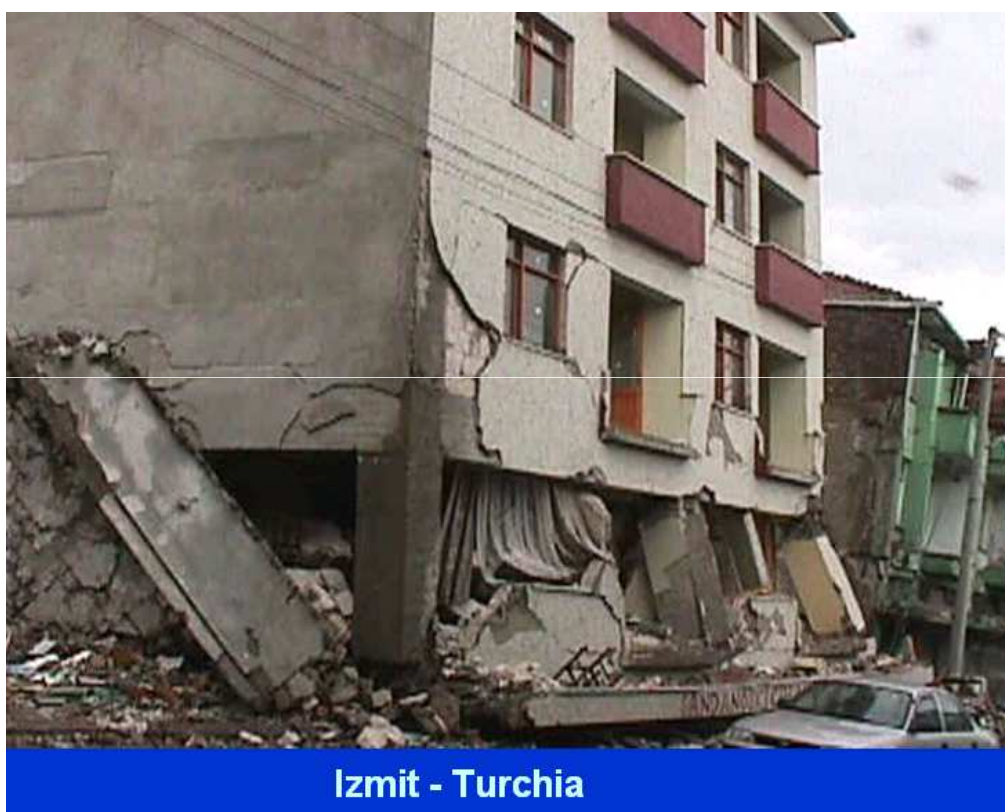
Izmit - Turchia

FORMAZIONE DI CERNIERE PLASTICHE
ALLE ESTREMITA' DEI PILASTRI

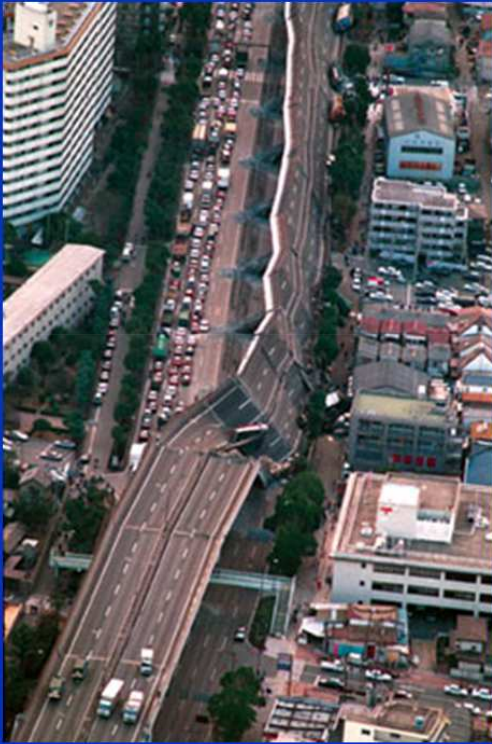
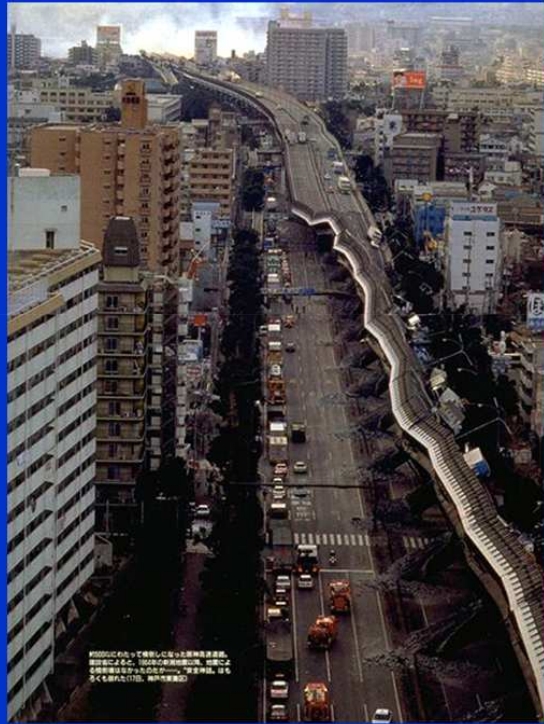
Kobe - Giappone

Collasso delle pile dei ponti

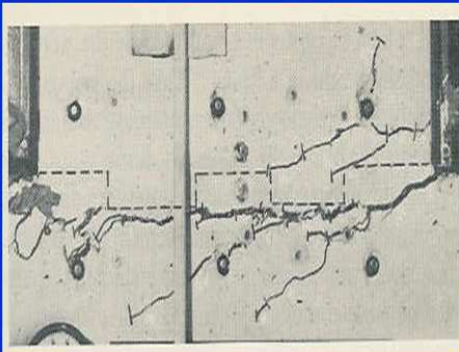
Collasso delle riprese di getto

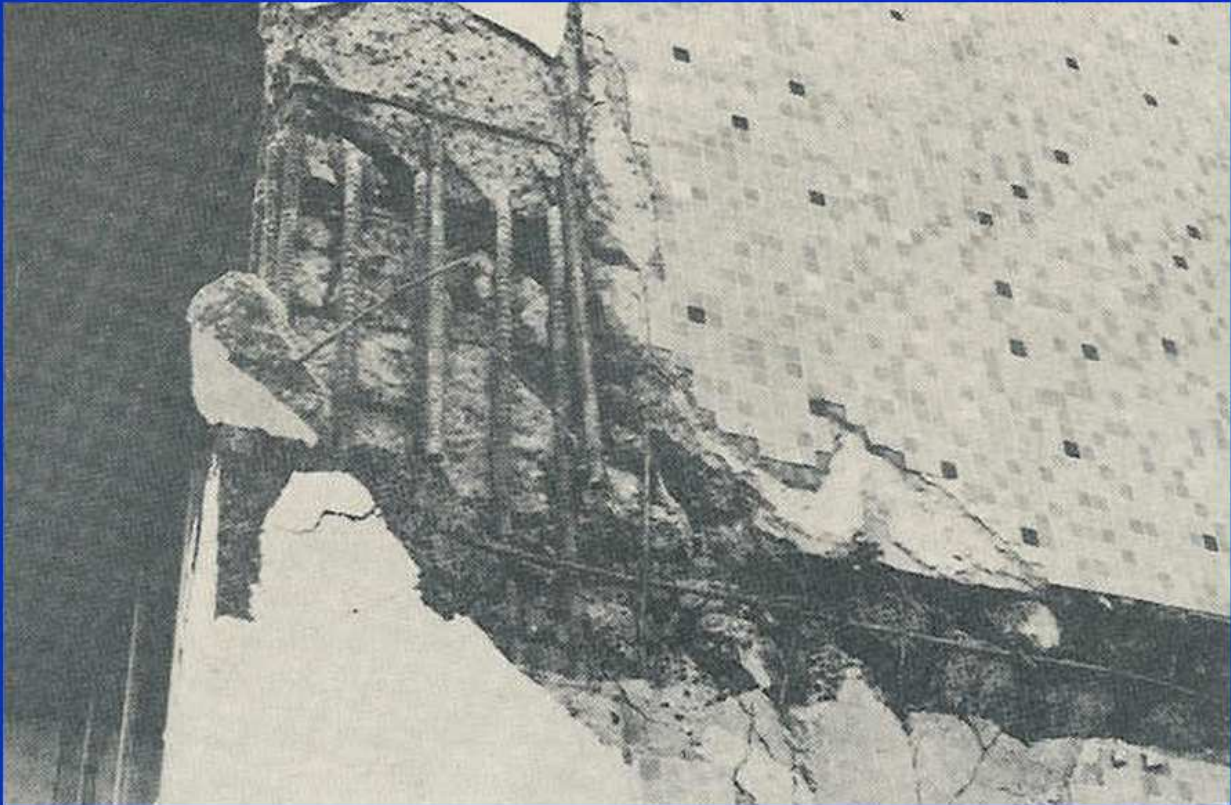
San Francisco, California, 1971

Riprese di getto alla base dei pilastri

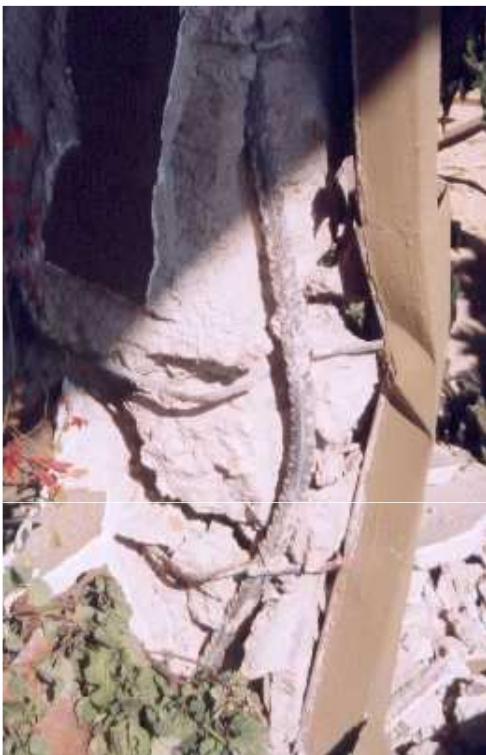
apertura delle staffe per erronea
geometria
di chiusura

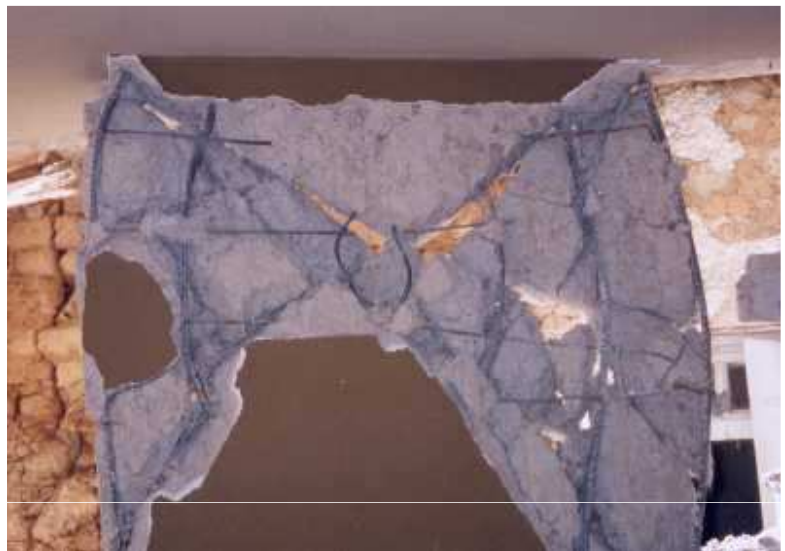
collasso del nodo trave-pilastro per mancanza di
staffatura del pilastro all'interno di nodo

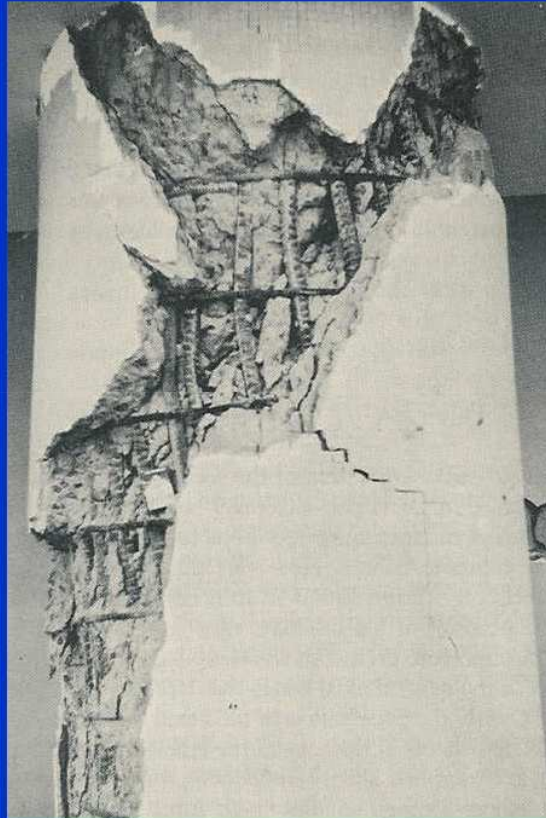
San Fernando –
California - 1971

Collasso a taglio dei pilastri

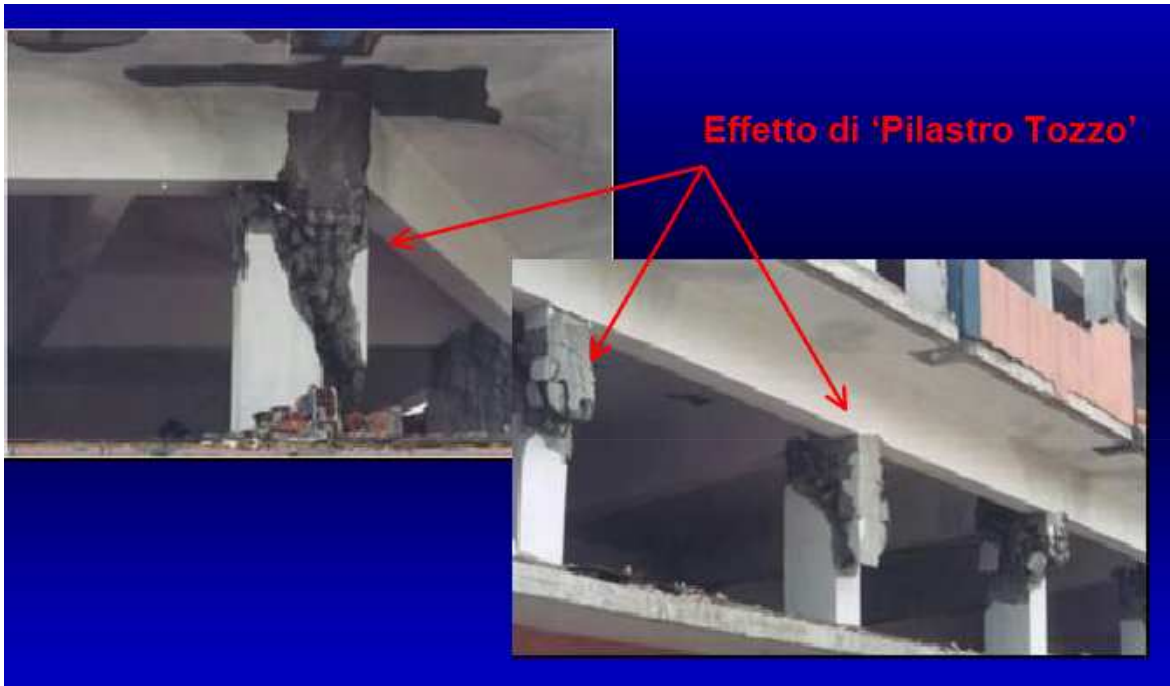
Effetto di 'Pilastro Tozzo'

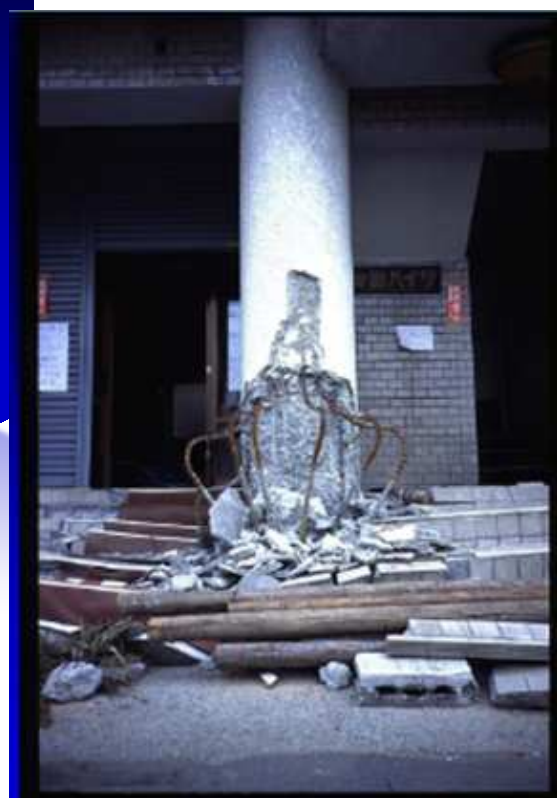
Instabilità barre compresse

attenzione legature: le barre devono fissate devono trovarsi al massimo ad una distanza di 15 cm

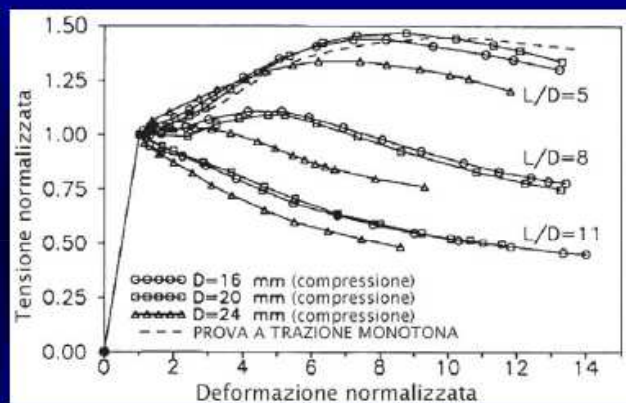
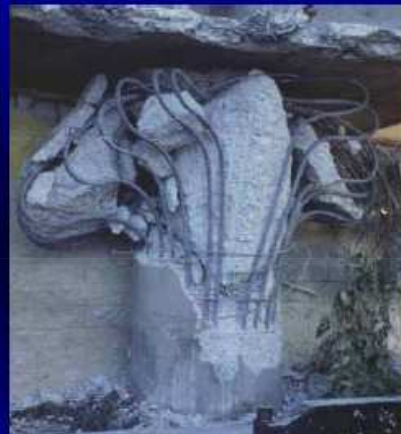
Pilastrini IMPORTANZA ARMATURE TRASVERSALI

L = passo staffe D= diametro staffe
adimensionalizzazione rispetto al tipo di acciaio
è importante la snellezza delle staffe e non il diametro in assoluto

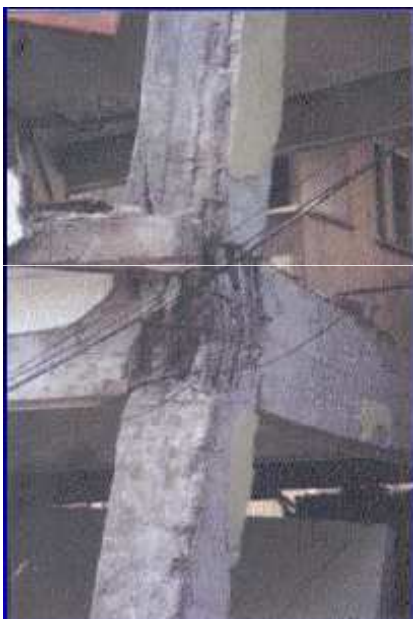
zona critica nel nodo
trave-colonna

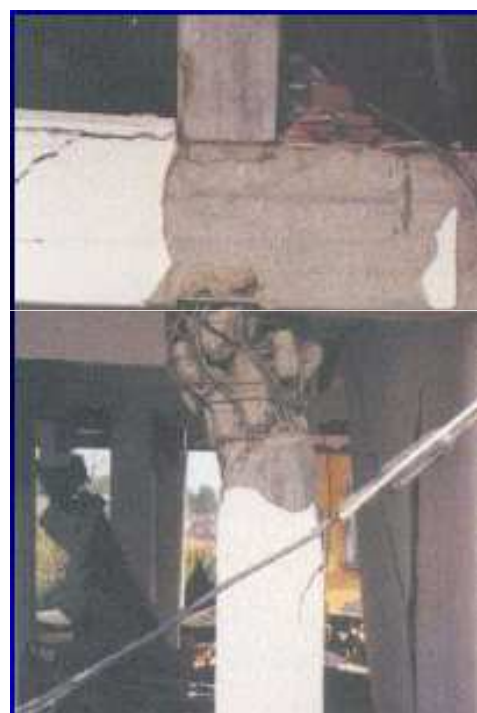
zona critica nella colonna

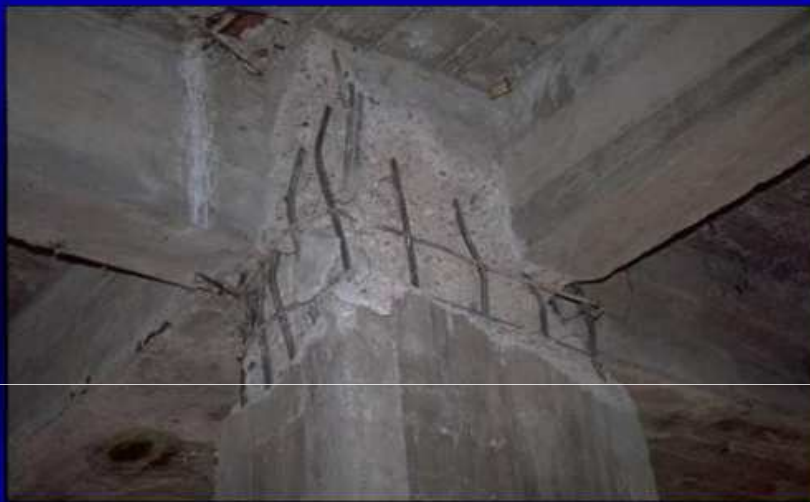
Kocaeli, Turchia (1999)

Figura 8.10. – Tipico modo di collasso di un nodo interno di un telaio in c.a.

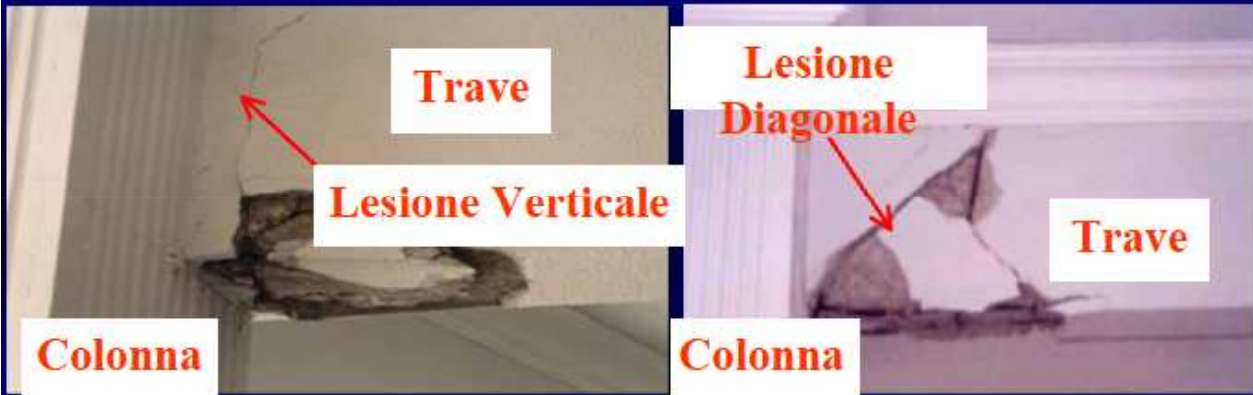
Travi agli appoggi

Figura 8.3. – Rottura per flessione.

Figura 8.4. – Rottura per taglio.

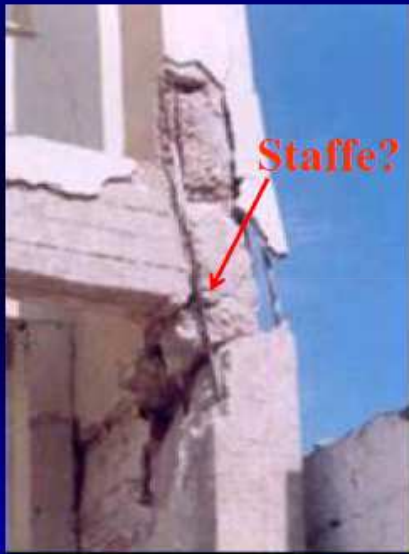
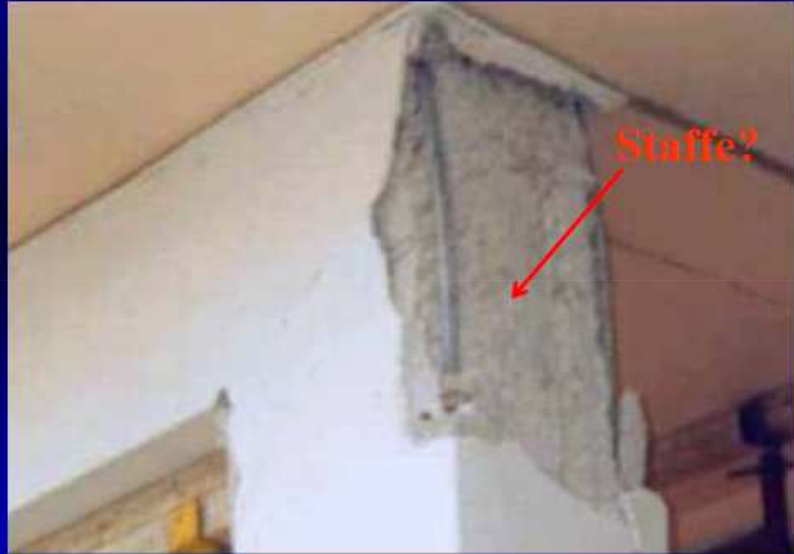
Kocaeli, Turchia (1999)

Figura 8.10. – Tipico collasso di nodi esterni senza staffatura di telai in c.a.

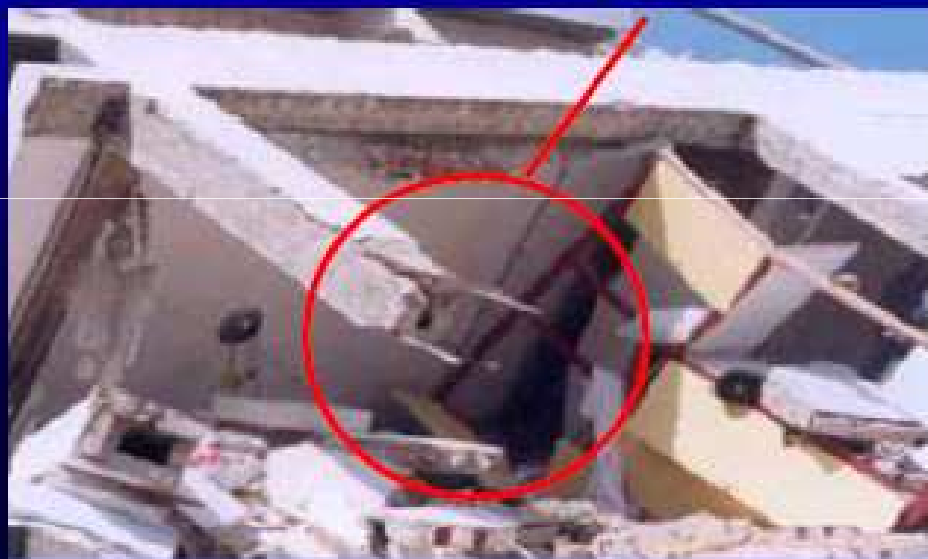
**sfilamento armatura
ancoraggi insufficienti**

crisi per taglio poco duttile

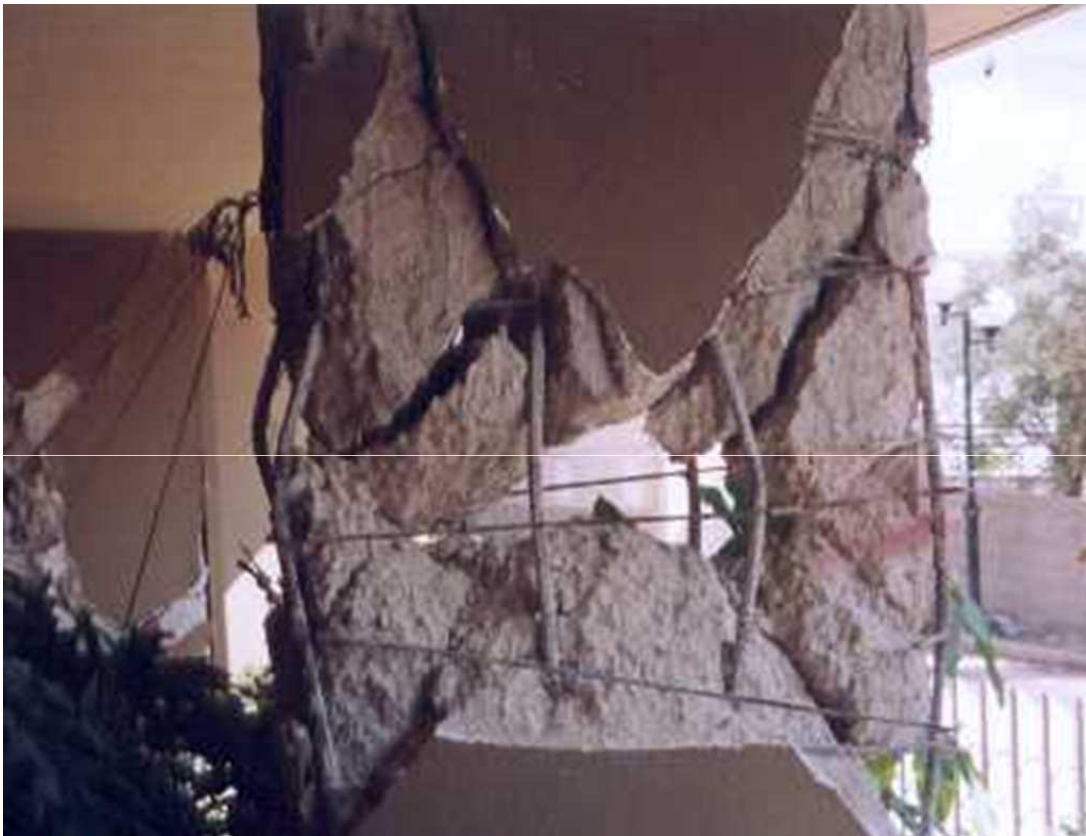
*1999 Kocaeli,
Turkey*

Colonne tozze

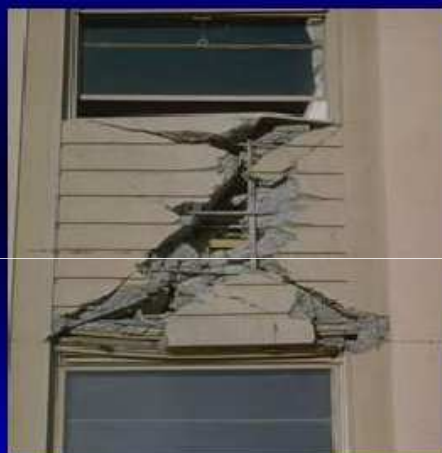
Figura 8.18. – Rottura per taglio

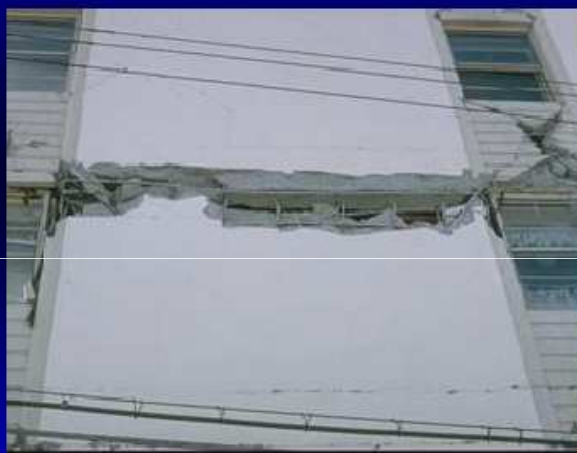
Figura 8.19. – Rottura giunto di collegamento

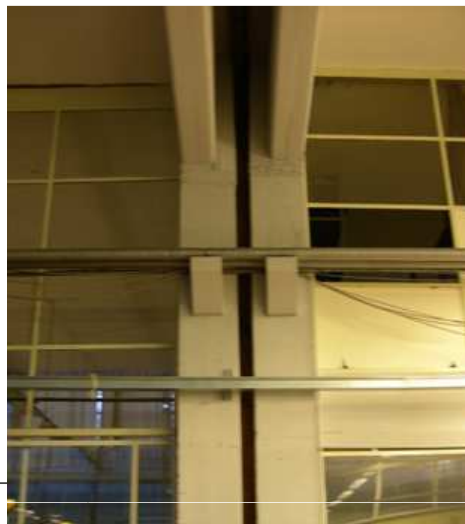
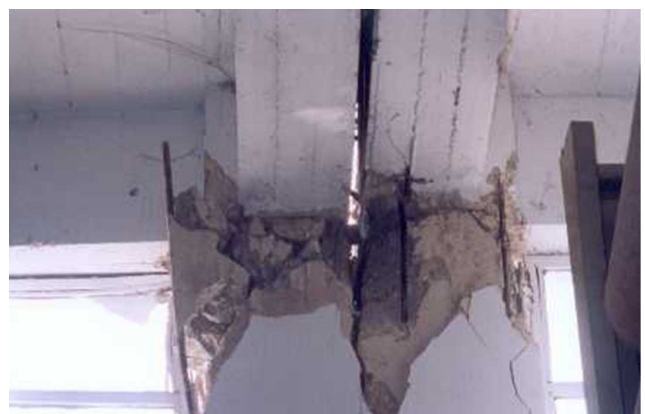
Riadeguamento sismico
quando il giunto è
insufficiente
