3. CONSERVAZIONE ED USO IN SICUREZZA

3.1 Interventi urgenti

OPERE PROVVISORIALI

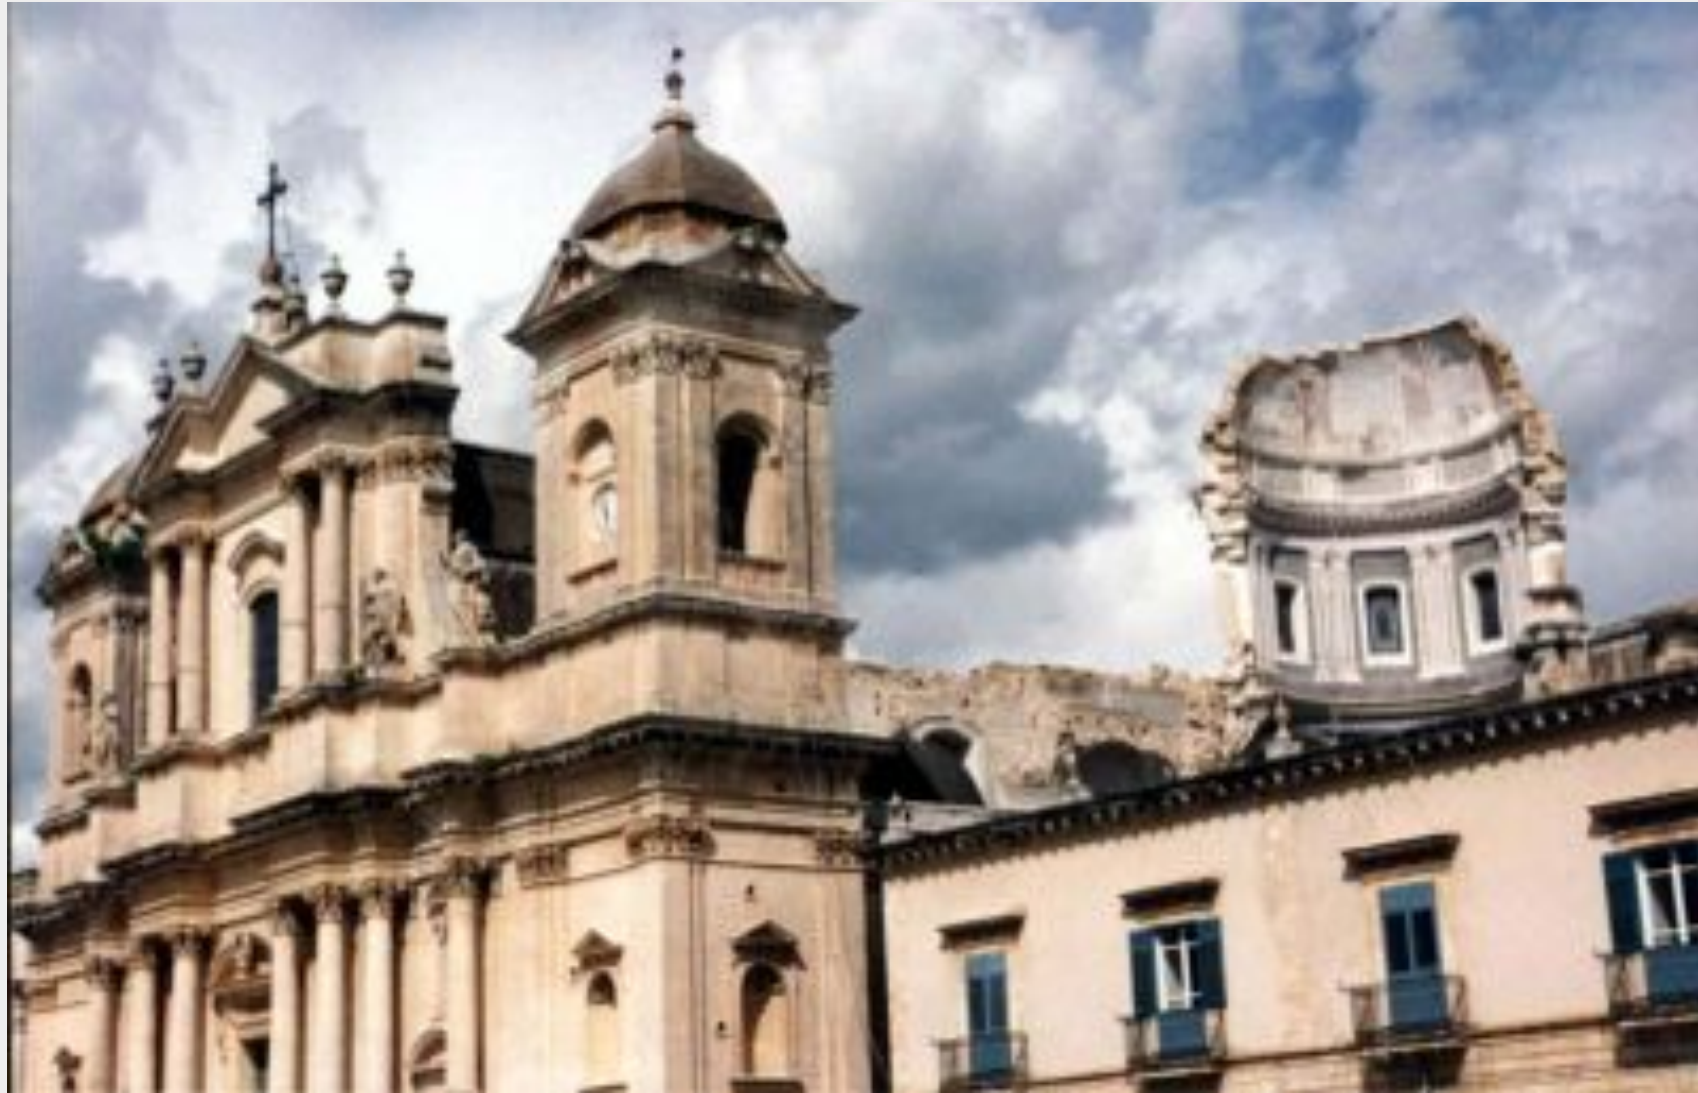
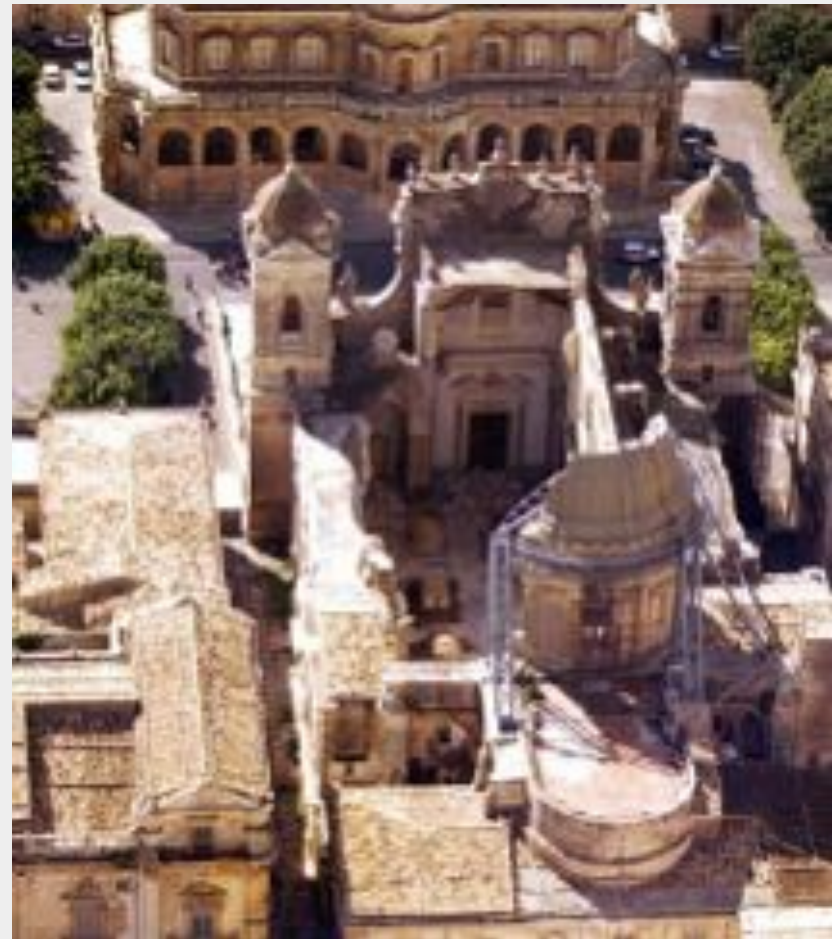
IL CROLLO DELLA CUPOLA DELLA CHIESA DI S. NICOLÒ A NOTO
Noto, 13 marzo 1996

La chiesa costruita, nella sua prima forma, a partire dal 1693, subito dopo il violento terremoto che colpì la Sicilia Orientale. Seguono continue vicissitudini, legate al lento progredire della costruzione, a dissesti legati a materiale di qualità scadente, a crolli per i frequenti terremoti. La cupola crolla due volte: 1780, 1848.

Nel 1862 la cupola è ricostruita.

Nel 1950 il tetto viene rifatto in cemento armato. Restauro che occulta lo stato dei pilastri.

Nel 1990 si verifica un terremoto, anche se non violento. La struttura manifesta qualche danno e viene dato incarico di studiare la stabilità della costruzione.

Il 13 marzo 1996 crolla uno dei quattro pilastri degli archi che sorreggono la cupola.

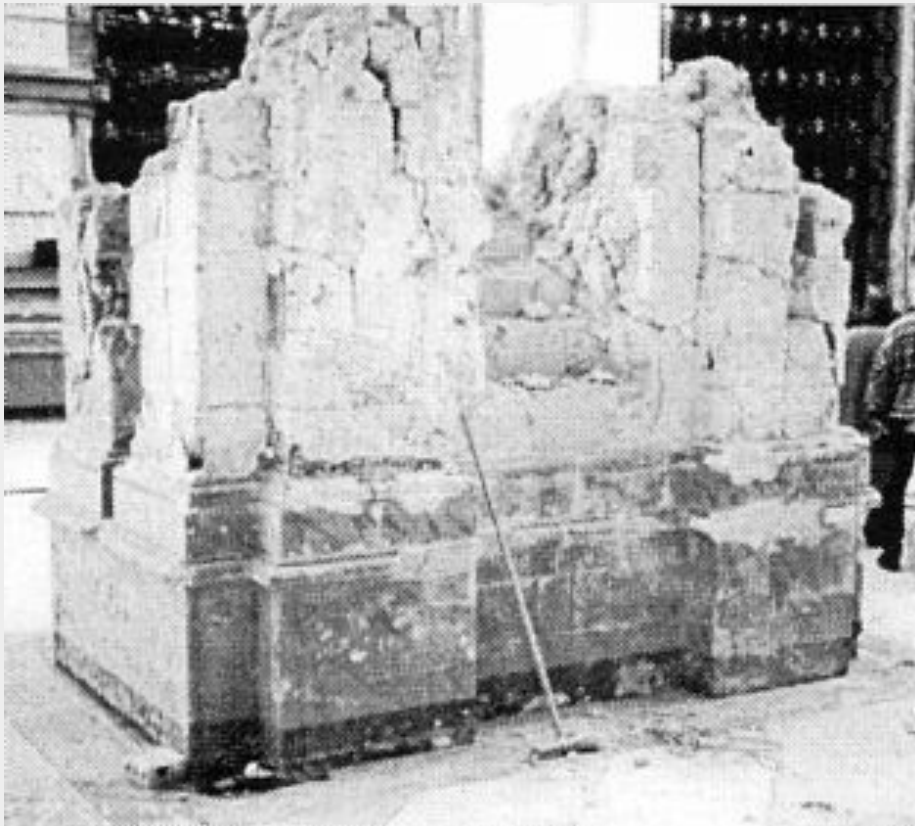
IL CROLLO DELLA CUPOLA DELLA CHIESA DI S. NICOLÒ A NOTO

La modesta fattura dei pilastri è stato certamente un fattore determinante nel crollo:

- Il nucleo murario interno è costituito da pietrame irregolare, senza ingranamenti interni, legato con abbondante malta di mediocre consistenza.
- Il paramento esterno costituito da conci squadrati di tufo calcareo.

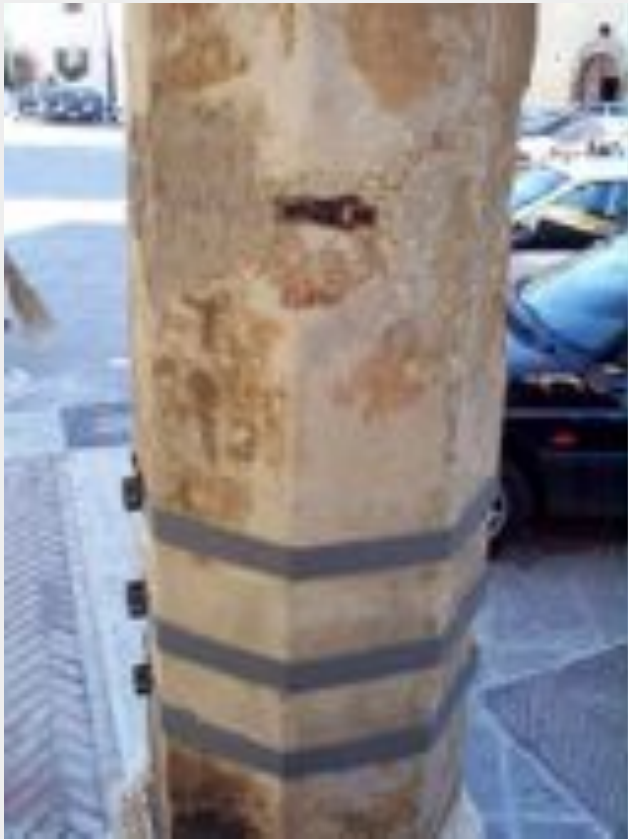
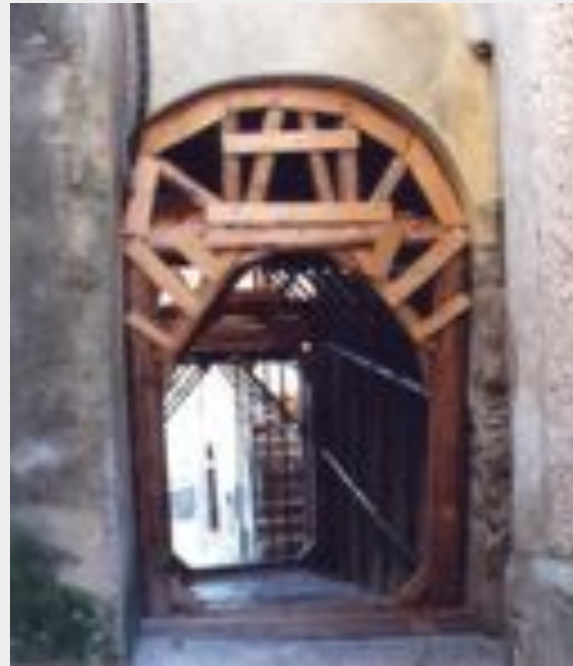
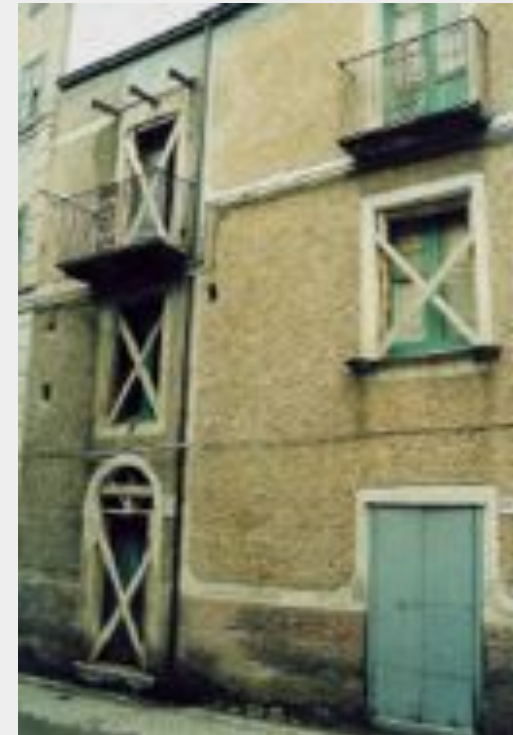
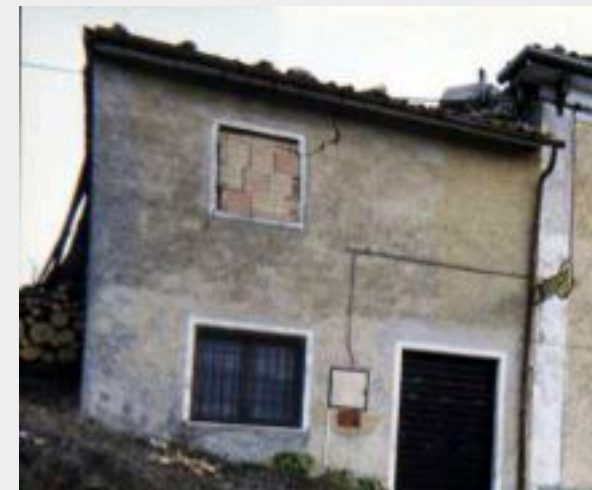
Elementi di sostegno

- puntellamenti di sostegno
- sbadacchiature
- centine
- cerchiature

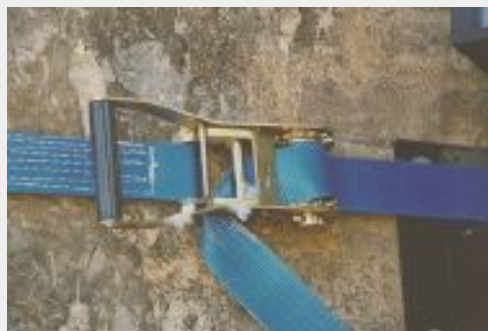
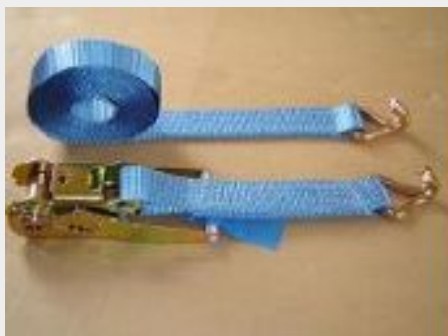
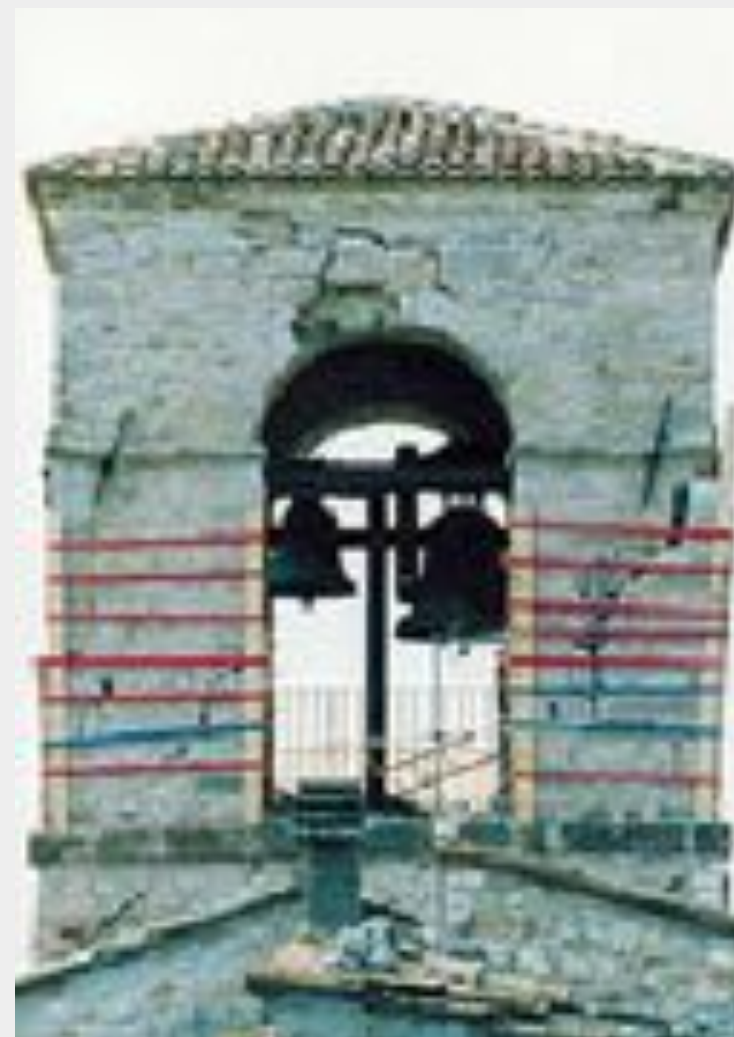
Elementi di sostegno

- puntellamenti di sostegno
- sbadacchiature
- centine
- cerchiature

Fasce di Poliestere-Nylon

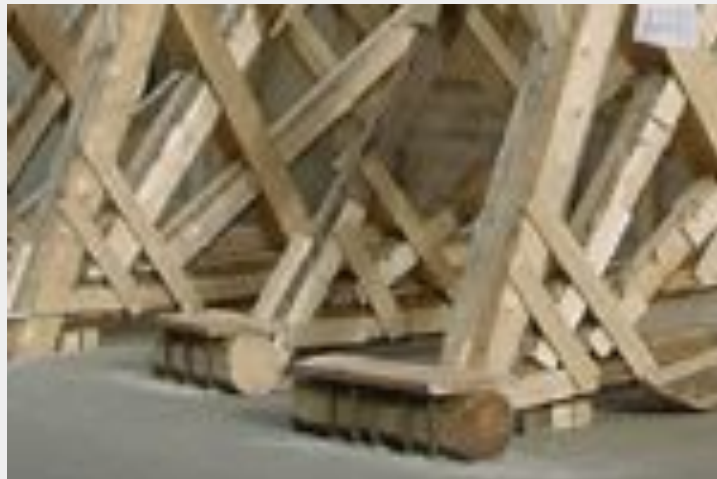
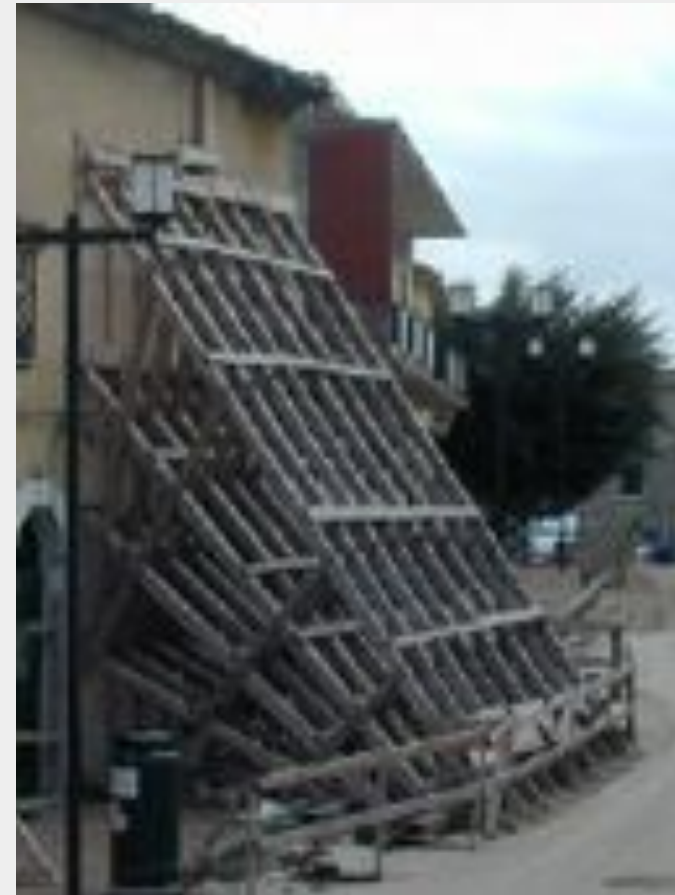
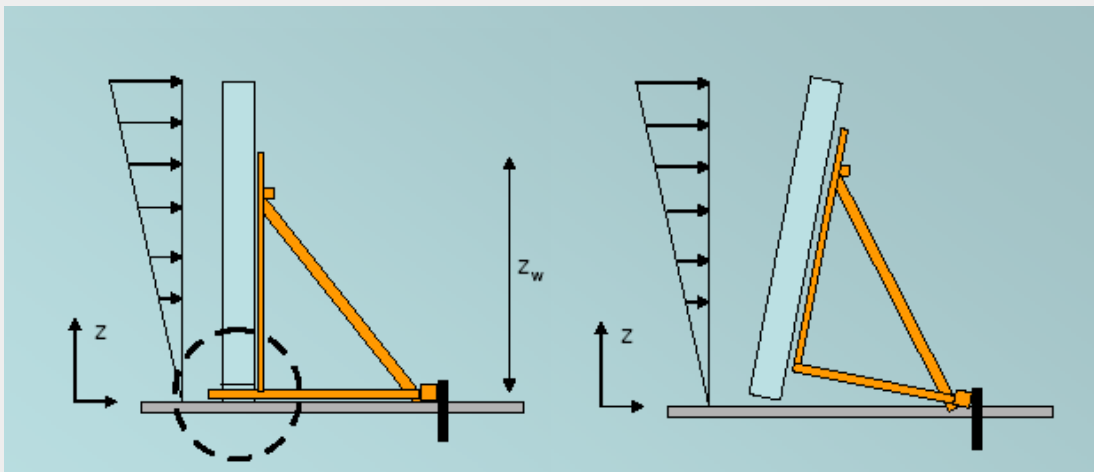
Elementi di ritegno

- sistemi di puntelli inclinati
- elementi di contrasto
- contrafforti
- cerchiature

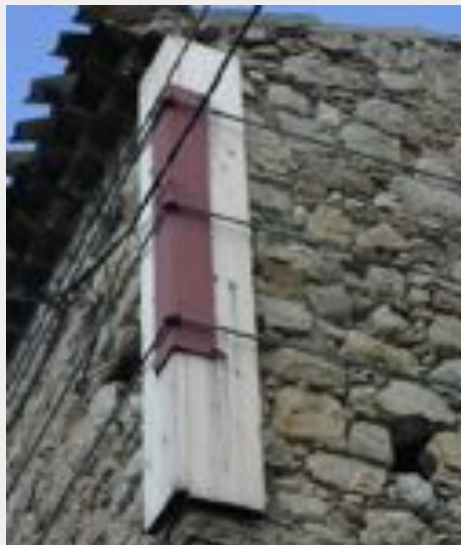
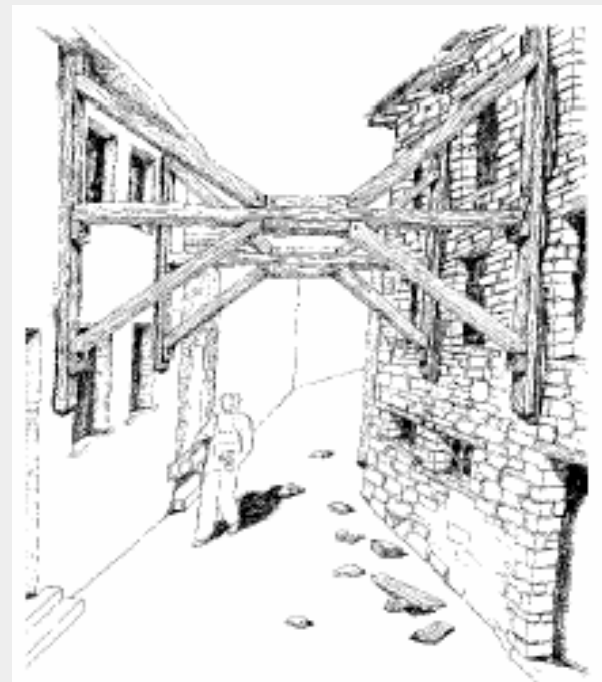
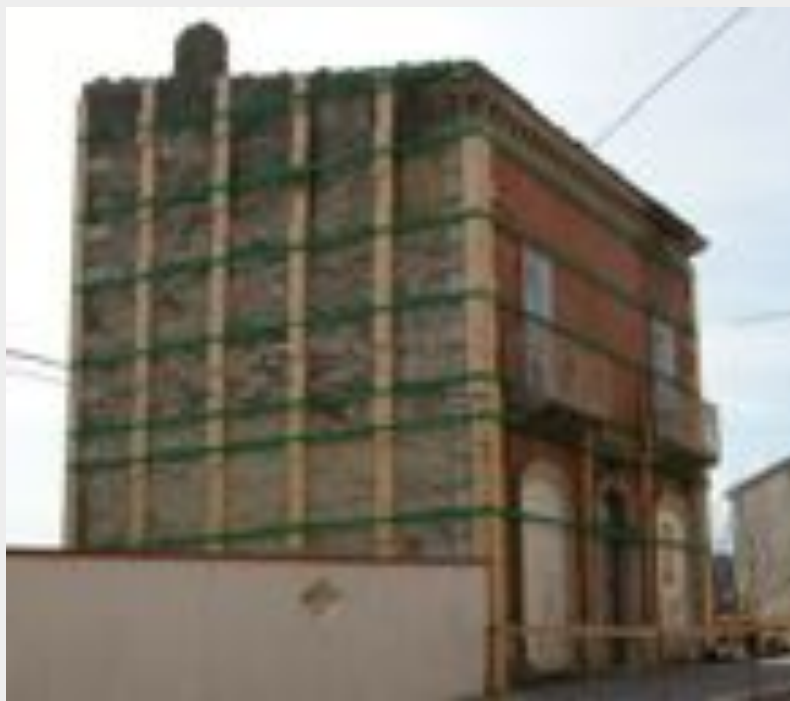
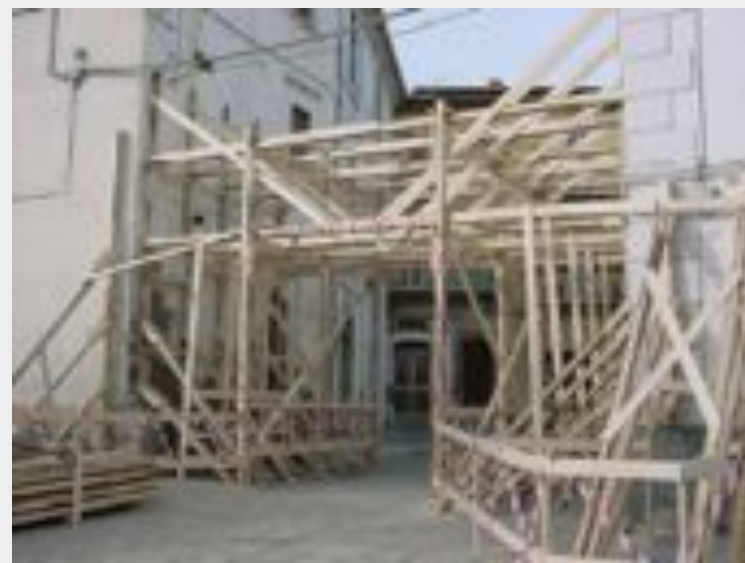
Elementi di ritegno

- sistemi di puntelli inclinati
- contrafforti
- cerchiature
- elementi di contrasto

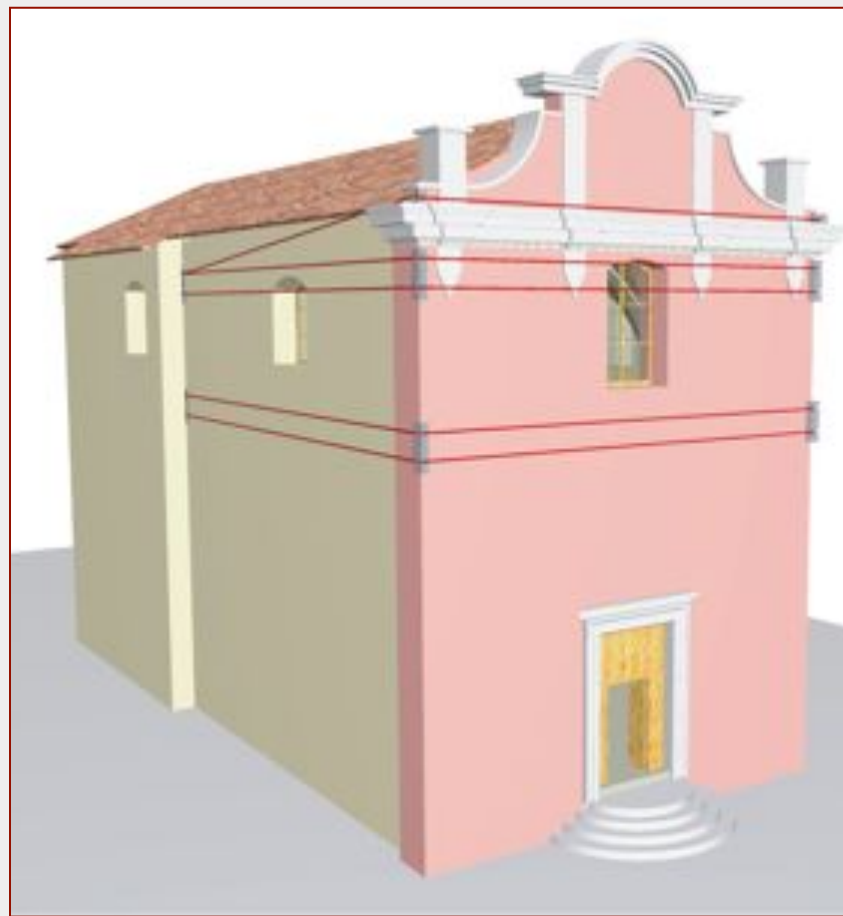
Abaco delle opere provvisionali: macroelemento – meccanismo

- tipologia
- dimensioni
- spazio circostante (morfologia, contesto urbano)

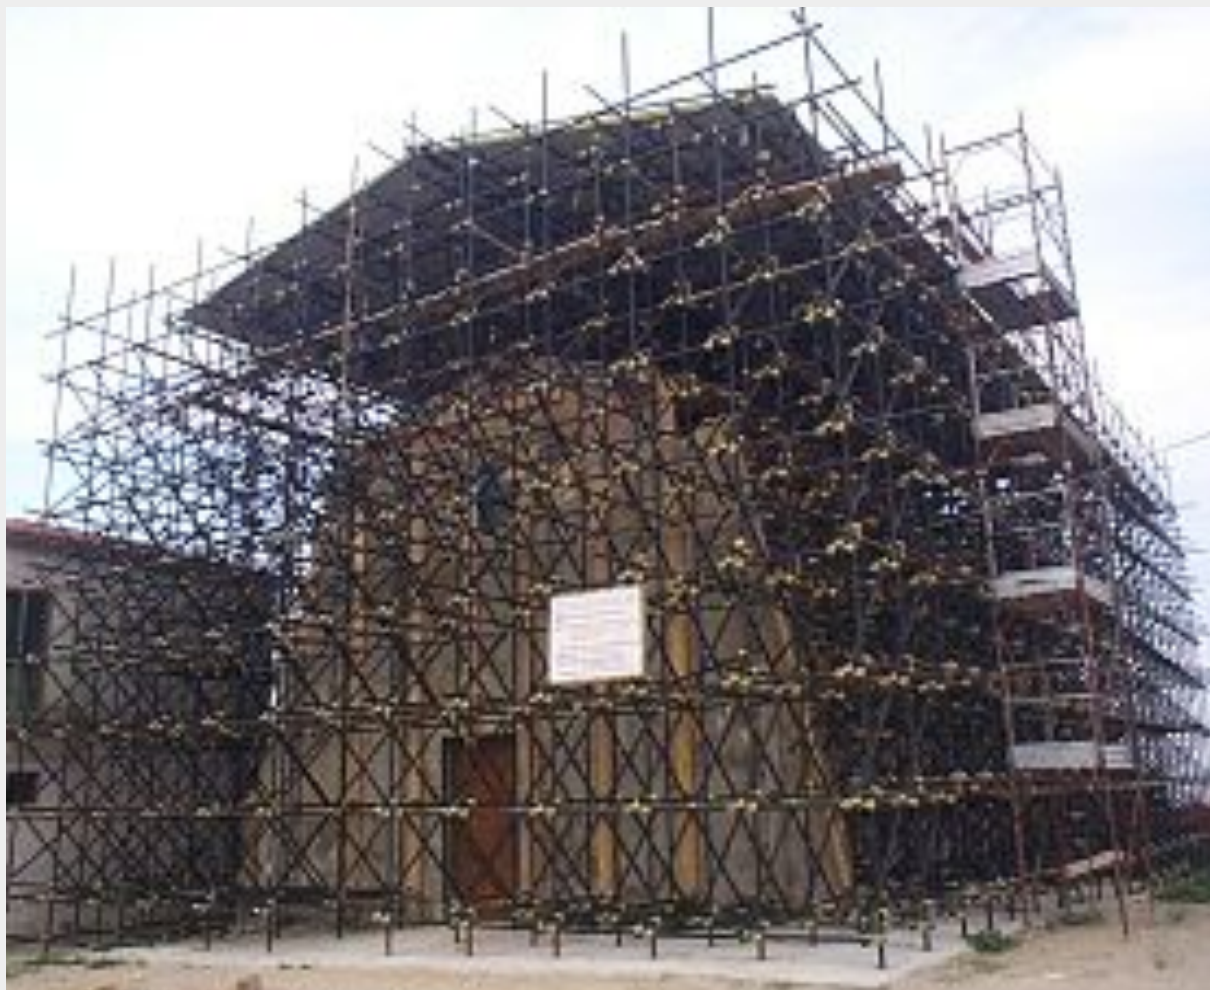
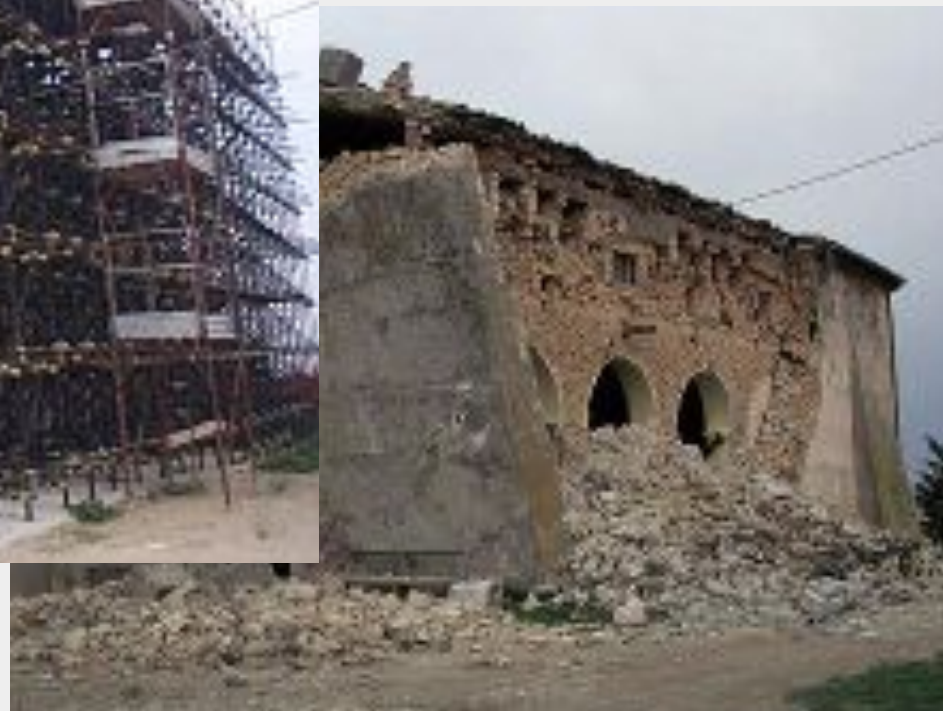
S. Giuliano di Puglia

Costo dell'intervento provvisoriale 180.000 Euro + 30.000 Euro/mese
